湖北三雄科技发展有限公司  
土壤污染隐患排查报告  
(2021 年度)

建设单位：湖北三雄科技发展有限公司

编制单位：湖北省地质局水文地质工程地质大队

二〇二一年九月

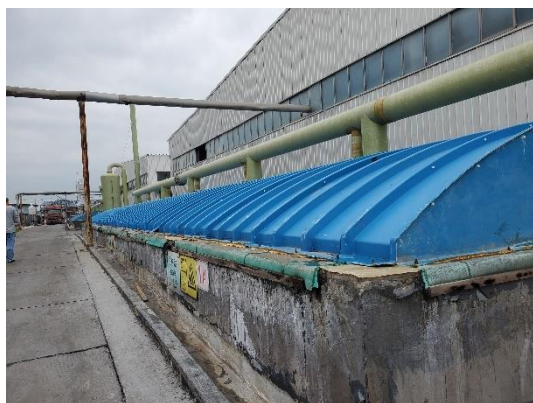
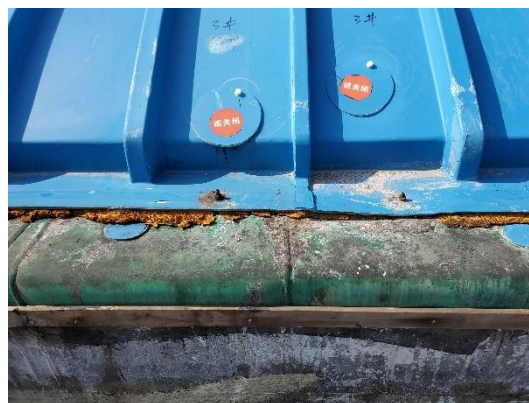
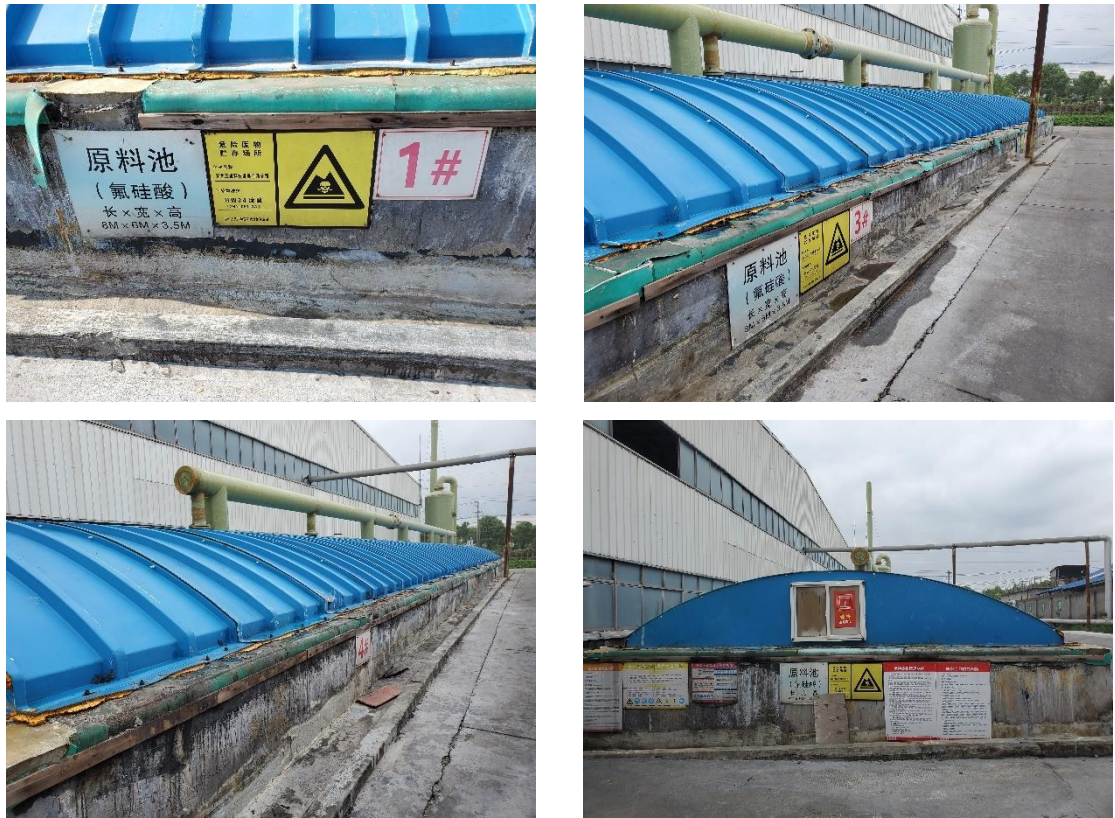
图 3-4 氟水池区隐患排查情况

氟水池区占地面积 240m<sup>2</sup>, 用于储存原料含氟废酸, 共建有 4 个氟水池, 单个氟水池有效容积 140m<sup>3</sup>, 排查情况见图 3-4。氟水池区采用油封并加盖, 减少氯化氢和氟化物暴露风险, 池体周边采用橡胶防腐材料, 厚度为 10 毫米, 周围建有围堰, 围堰表层采用玻璃钢材料做防渗防腐处理, 氟水池通过管道阀门与事故应急池相连。在排查过程中可见, 氟水池体维护情况较好, 未见其老化、破损和裂缝等情况; 围堰有老化破损和开裂的情况, 在发生事故溢流情况下, 液体物料可能通过破损或裂缝处向地下土壤进行渗透, 造成污染, 该处存在隐患; 原料在传输时通过管道直接注入池体, 减少了原料在空气中暴露和泄露的可能; 该区有效应对泄露事件的措施为, 一旦发生事故原料溢流, 则通过管道和围堰进入事故应急池收集, 收集后经处理后可回流至原料池作原料用。

(1) 在液体储存方面，地块内氟水池、卤水池、上清液液暂存池的位置相近，均有加盖，通过管道传输；采用橡胶材料做防渗防腐处理；周围建有围堰，围堰表层采用玻璃钢材料做防渗防腐处理，并通过管道阀门与事故应急池相连，有良好的应对事故泄露的能力。但这些池体为半地下储存池，缺乏地下检测物料泄露、渗漏的措施，不能及时发现物料的泄露和渗漏情况；并且围堰有老化破损和开裂的情况，在发生事故溢流情况下，液体物料可能通过破损或裂缝处向地下土壤进行渗透，造成污染，该处存在隐患。

(2) 氟水池和卤水池周边围堰有老化破损和开裂的情况，在发生事故溢流情况下，液体物料可能通过破损或裂缝处向地下土壤进行渗透，造成污染。

(1) 针对氟水池、卤水池、上清液液暂存池，缺乏地下检测物料泄露、渗漏的措施，建议在地块下游氟水池附近建立监测井实施监测。

(2) 针对氟水池和卤水池周边围堰有老化破损和开裂的情况，建议对围堰进行翻修，修复围堰破损和裂缝处，重新进行防渗防腐处理。

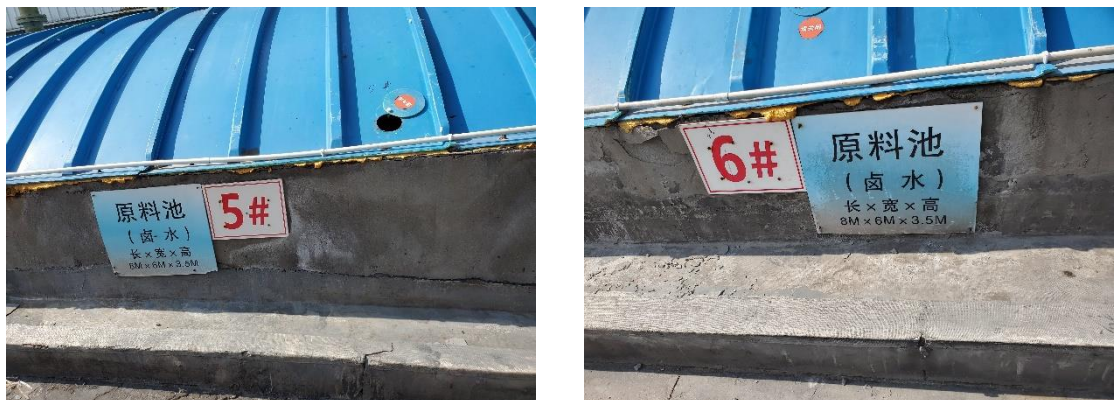
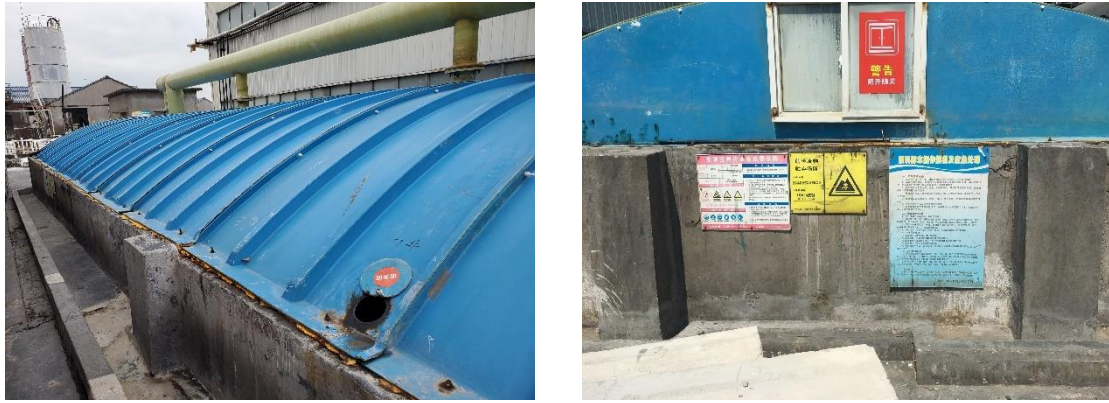
图 3-5 卤水池区隐患排查情况

卤水池占地面积 120m<sup>2</sup>，用于储存原料卤水，共建有 2 个卤水池，单个卤水池有效容积 140m<sup>3</sup>，排查情况见图 3-5。卤水池区有加盖，池体周边采用橡胶防腐材料，厚度为 10 毫米，周围建有围堰，围堰表层采用玻璃钢材料做防渗防腐处理，氟水池通过管道阀门与事故应急池相连。在排查过程中池体维护情况较好，未见其老化、破损和裂缝等情况。但围堰有老化破损和开裂的情况，在发生事故溢流情况下，液体物料可能通过破损或裂缝处向地下土壤进行渗透，造成污染，该处存在隐患。该区有效应对泄露事件的措施为，一旦发生事故卤水溢流，则通过管道和围堰进入事故应急池收集。

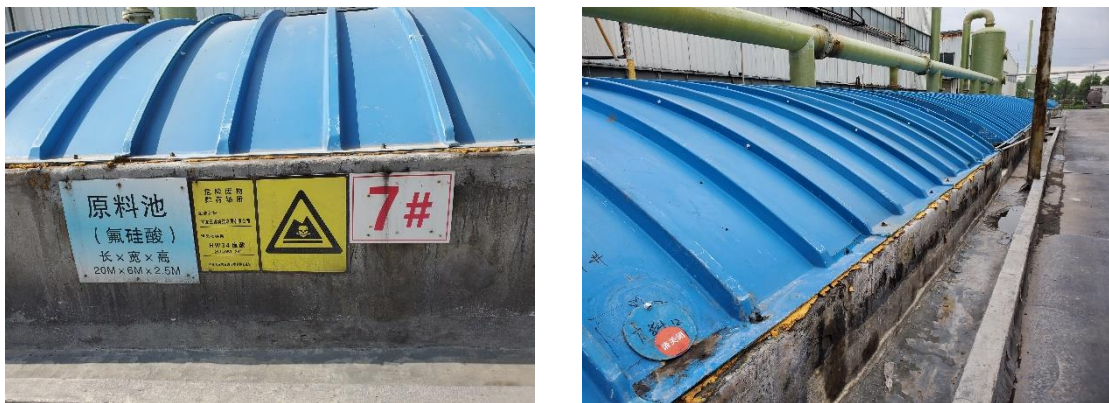
图 3-6 上清液暂存池区隐患排查情况

上清液暂存池占地面积 120m<sup>2</sup>，用于储存微生物培养所需的中和后上清液，共建有 2 个暂存池，单个暂存池有效容积 140m<sup>3</sup>，排查情况见图 3-6。上清液暂存池有加盖，池体周边采用橡胶防腐材料，厚度为 10 毫米，周围建有围堰，围堰表层采用玻璃钢材料做防渗防腐处理，上清液暂存池通过管道阀门与事故应急池相连。在排查过程中池体维护情况较好，未见其老化、破损和裂缝等情况；该区有效应对泄露事件的措施为，一旦发生事故氟硅酸溢流，则通过管道和围堰进入事故应急池收集。

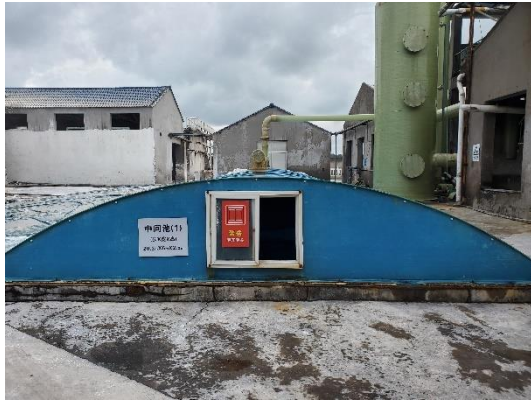
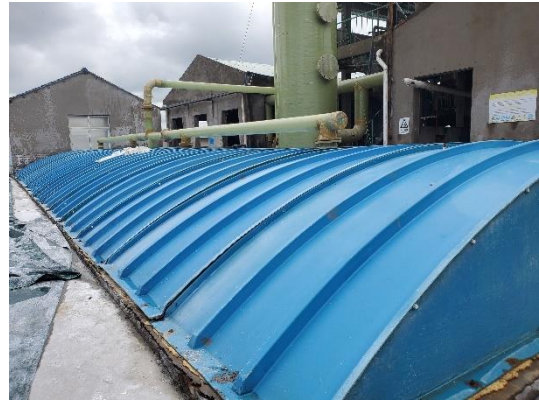
图 3-7 中间水池隐患排查情况

在氟硅酸钠车间北面，建设有中间水池，用于稀酸水以及中和后的稀酸水暂存，暂存池有效容积 140m<sup>3</sup>，中间水池池体表层采用玻璃钢材料覆盖，做防渗防腐处理，池边设有围栏，排查情况见图 3-7。在排查过程中池体维护情况较好，未见其老化、破损和裂缝等情况。

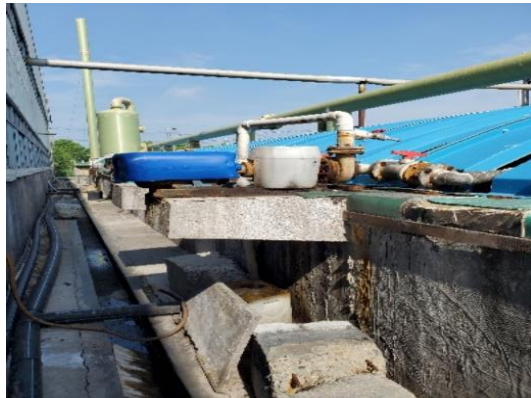
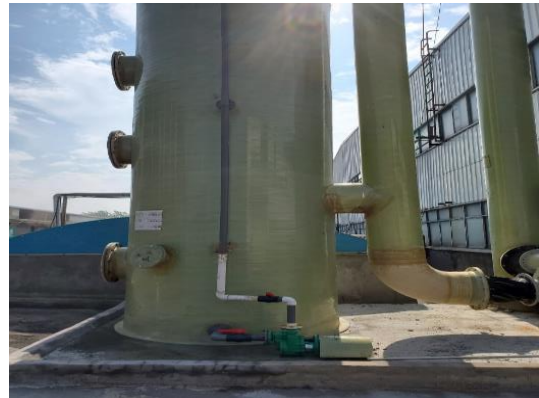
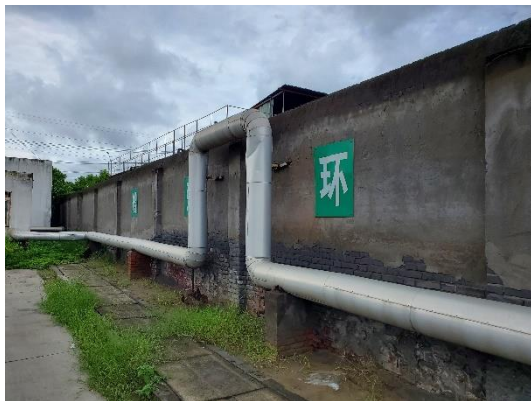
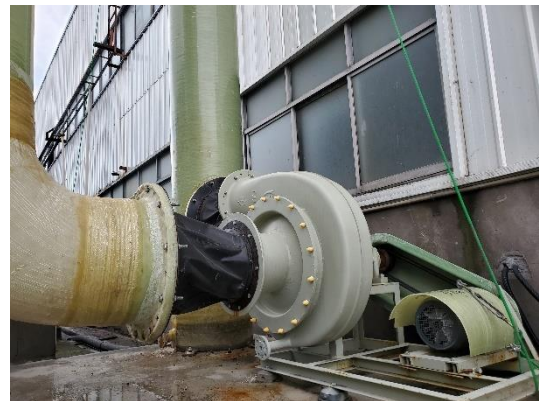
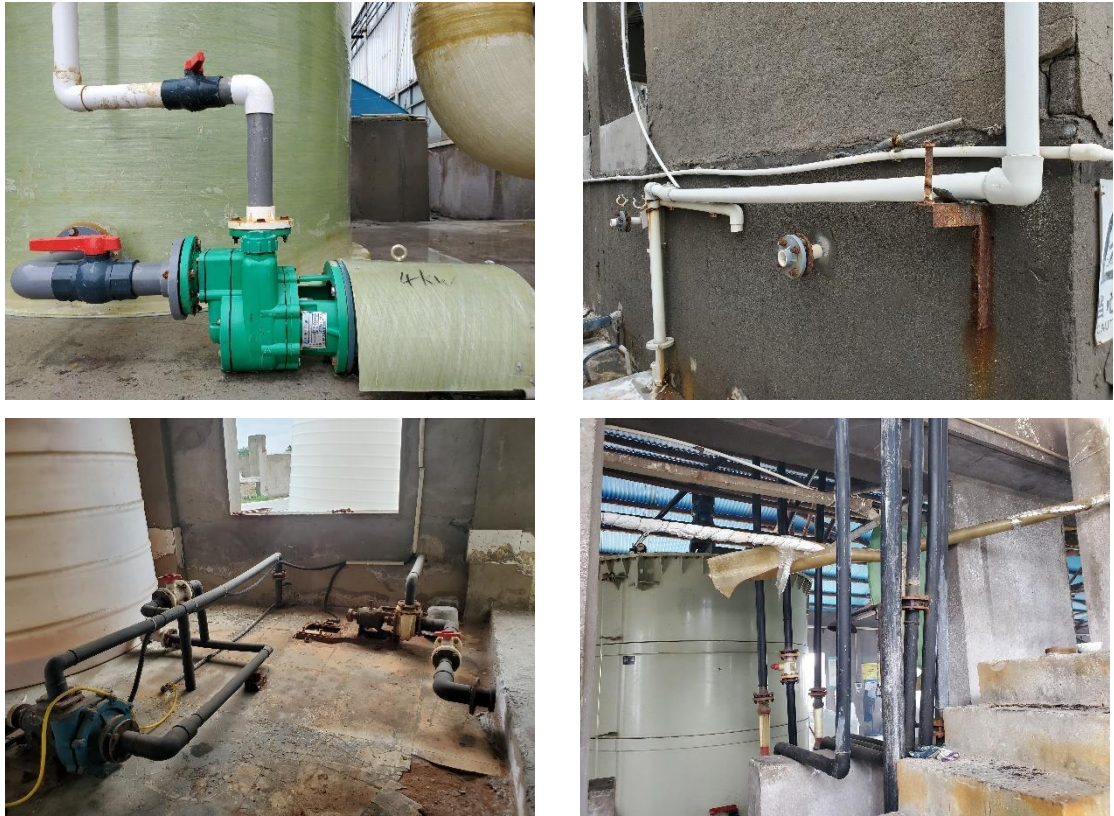
图 3-8 散状液体转运与厂内运输区隐患排查情况

该企业生产所需液体均通过厂内管道运输，现场排查过程中未见阀门及管道接口处等地方有跑冒漏的情况，排查情况见图 3-8，企业内有专人负责日常维护和定期检测管道渗漏情况。

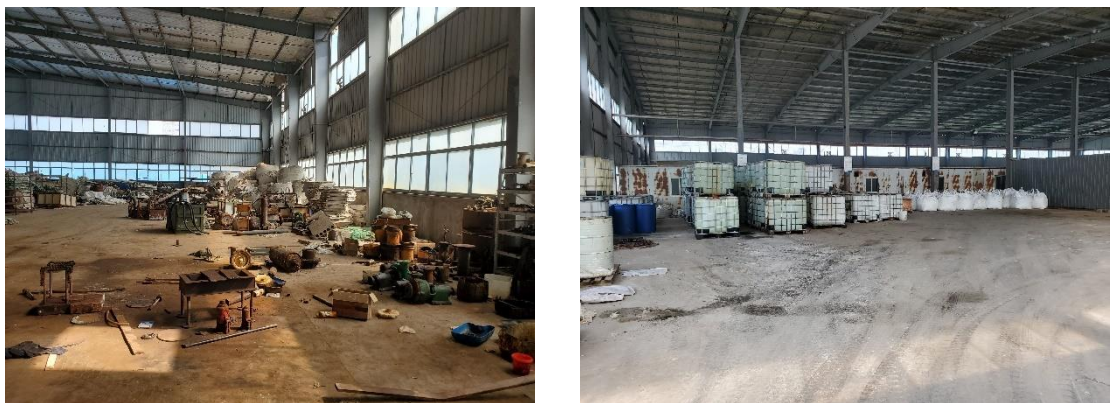
图 3-9 驯化车间（闲置）区隐患排查情况

该企业存储区分为驯化车间（闲置）和综合楼 1 楼仓库，驯化车间（闲置）位于厂区西北部，为钢构厂房，用以存放设备用具、成品微生物采油剂和氟硅酸钠等，排查情况见图 3-9。该区域存放的材料和产品都有相应包装，码放整齐，未见有扬散、泄露的情况，因为是在厂房内储存，避免了雨水冲刷、淋滤的风险。

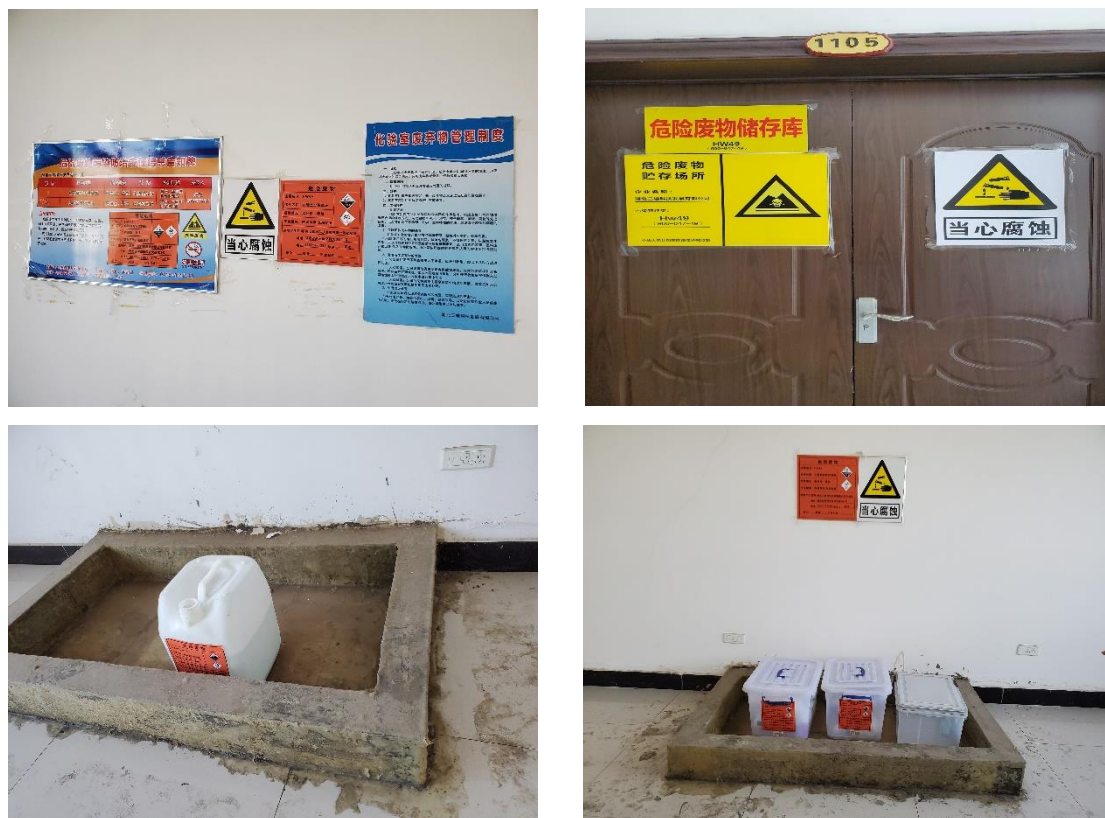
图 3-10 综合楼 1 楼危险废物仓库区隐患排查情况

在综合楼 1 楼建设有 1 间危险废物仓库，用于储存厂内产生的危险废物，排查情况见图 3-10。现场排查时可见仓库内放置有少量废物，为实验室化学分析液和弃用试剂瓶，均用塑料箱进行收纳置于小池内，池体表层采用玻璃钢材料做防渗防腐的阻隔处理。

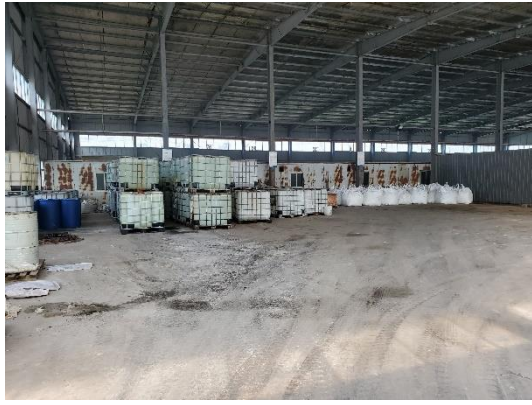
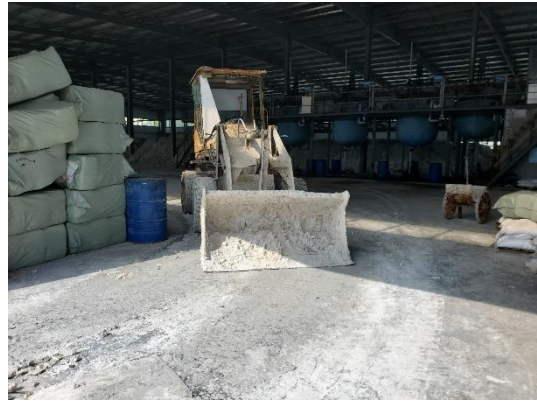
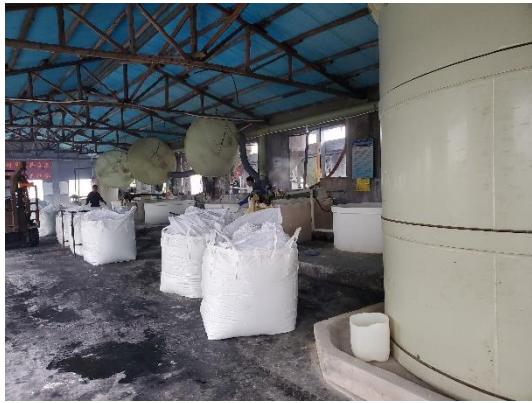
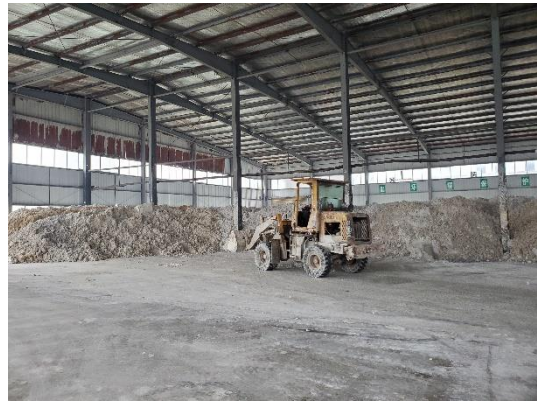
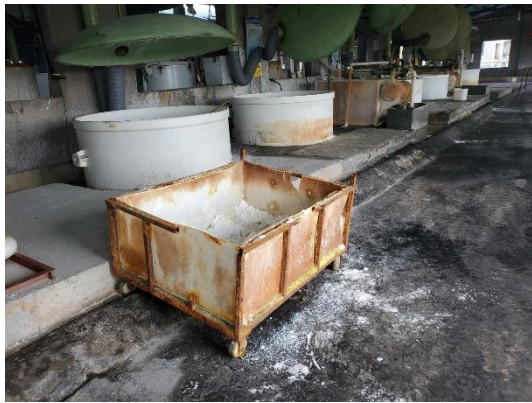
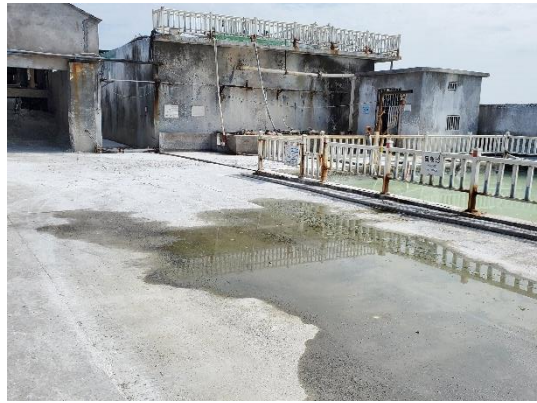
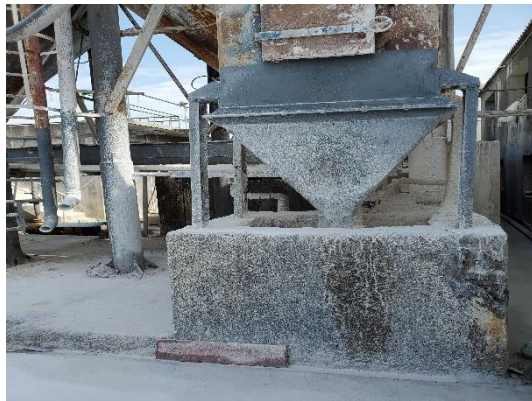
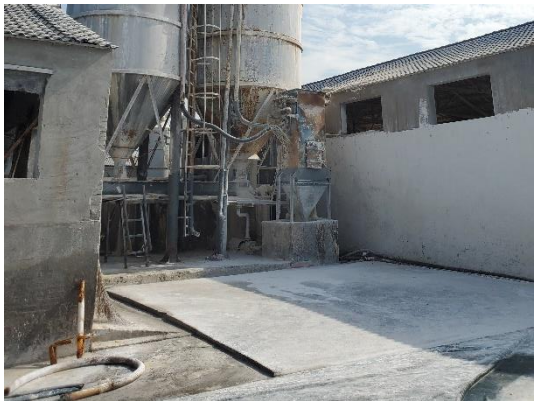
图 3-11 货物运输区隐患排查情况

货物的运输区多为各车间内空地和车间外的空地，在现场排查过程中发现车间部分设备附近、车间及厂内空地上，在加料和运输过程中存在程度不一的扬散情况，排查详情见图 3-11。

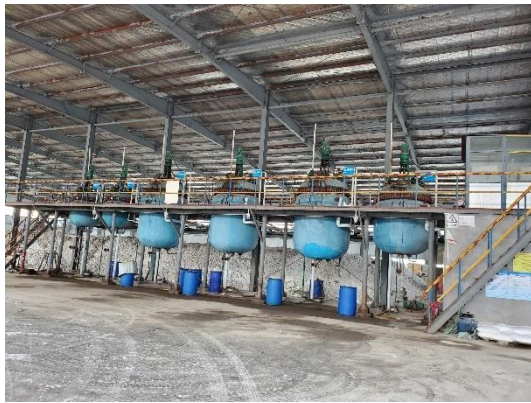
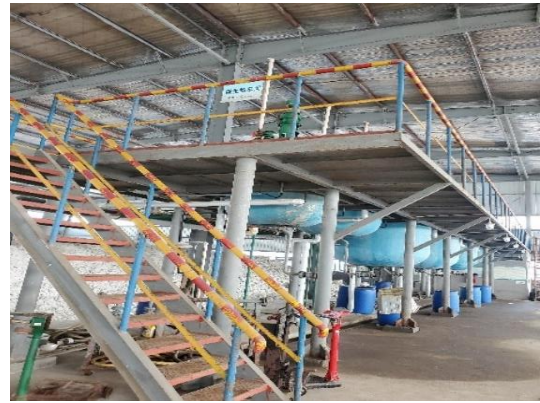
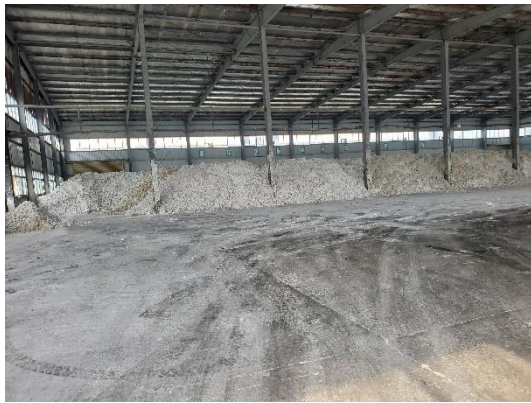
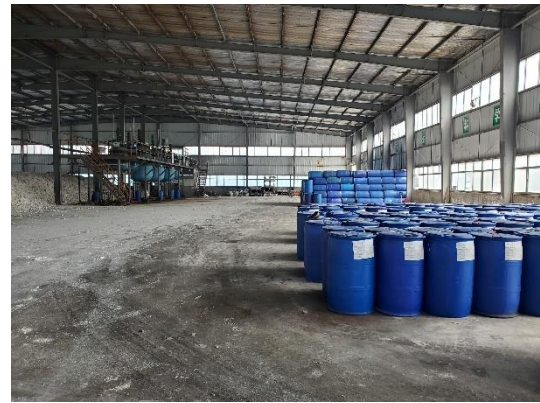
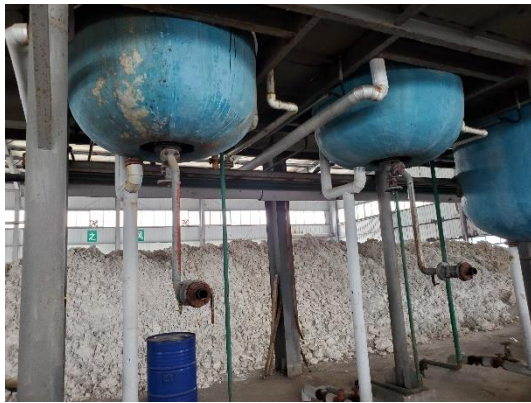
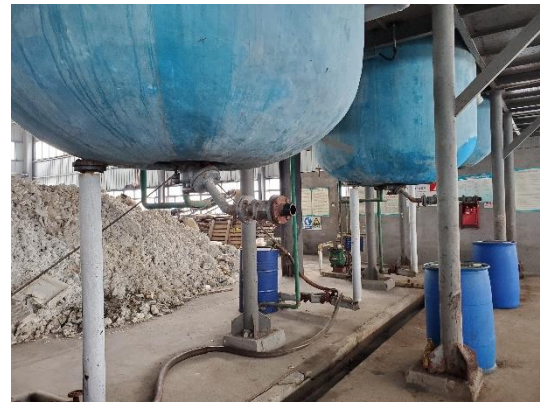
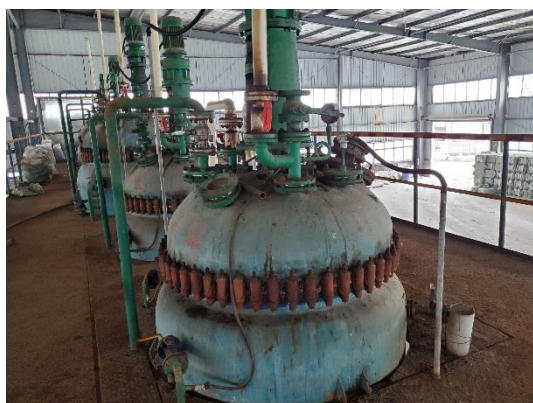
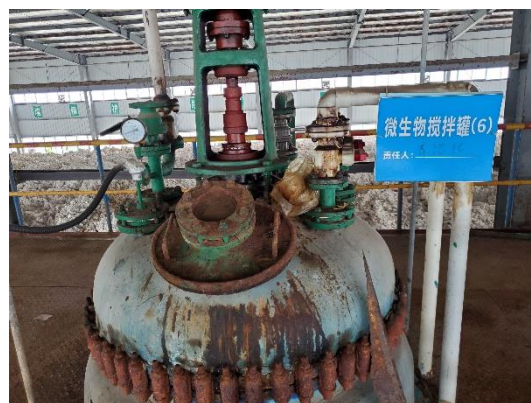
图 3-12 微生物车间隐患排查情况

该企业生产区分为微生物车间和氟硅酸钠车间。微生物车间为 1 层钢构厂房，建筑面积 2978.01m<sup>2</sup>，车间内布置 6 个细菌发生器，使用经中和后的稀酸水与营养剂培养菌种，可年产微生物采油剂 3 万吨，排查情况见图 3-12。现场排查过程中可见设备仪器维护情况较好，阀门和管道接口处未见跑冒滴漏的情况，工作区卫生条件良好。该车间存放有微生物清防蜡剂和石灰，微生物清防蜡剂为桶装，码放整齐，石灰成堆堆放，在设备设施下方建有水沟通向回收池，可有效收集因事故产生满溢或漏滴的液体。

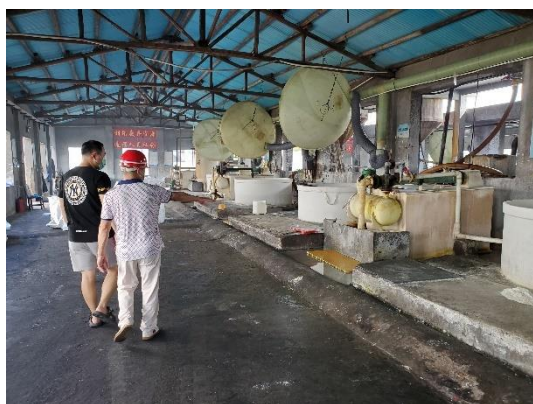
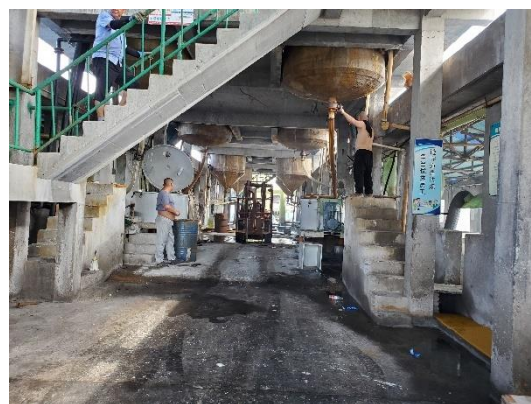
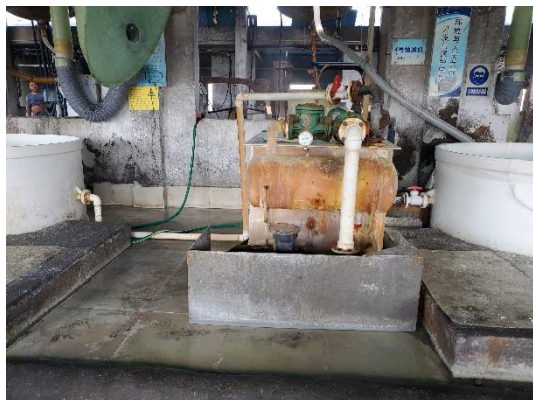
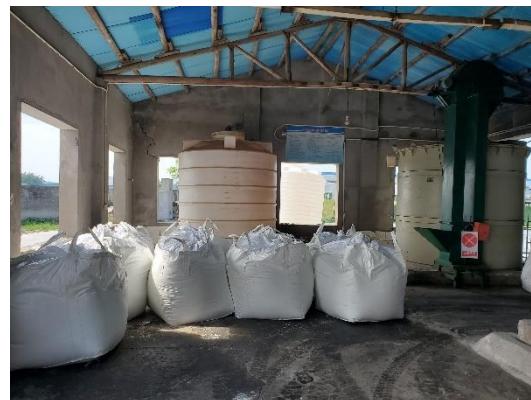
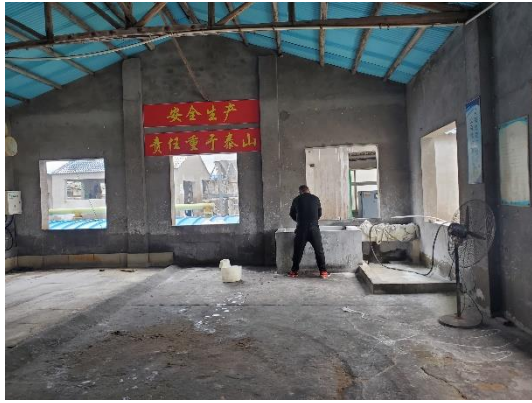
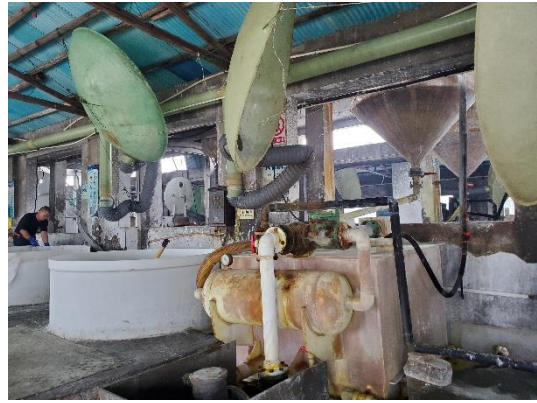
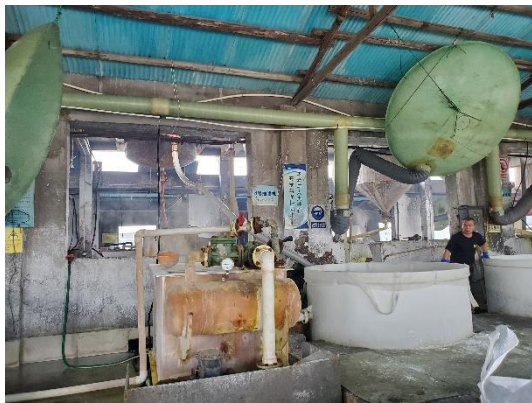
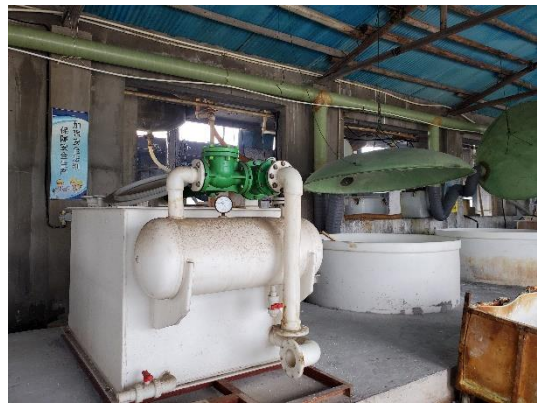
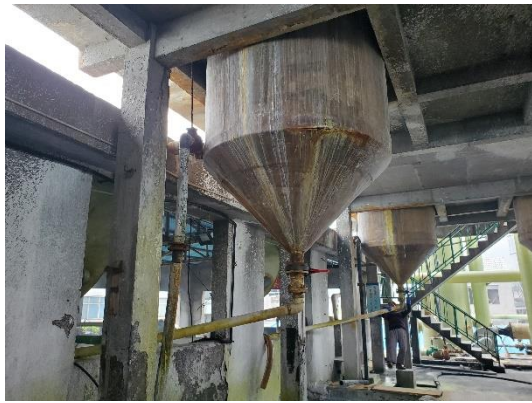
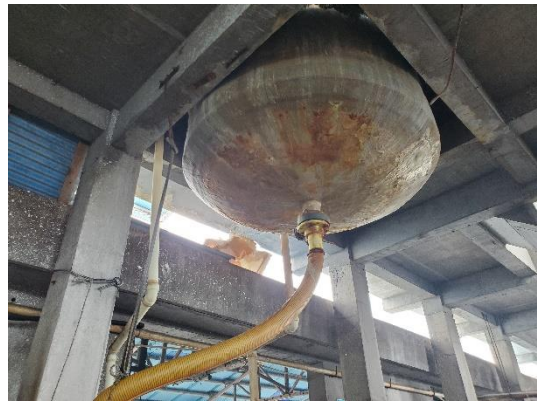
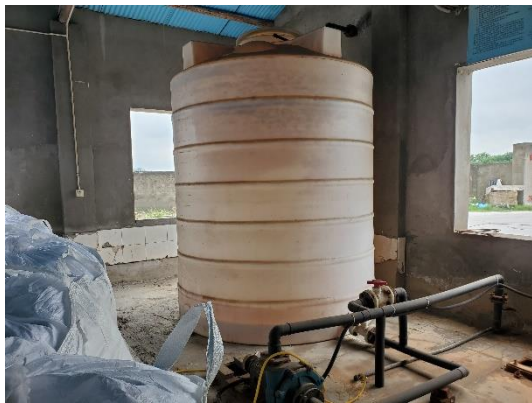
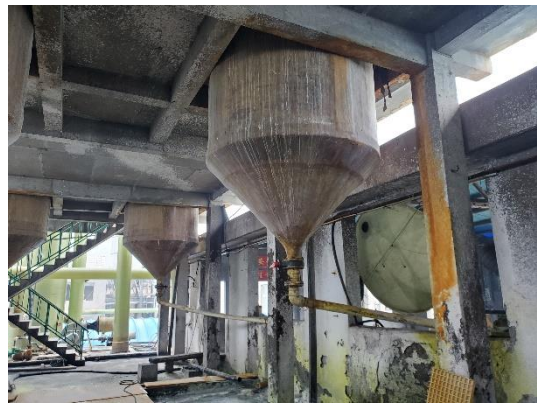
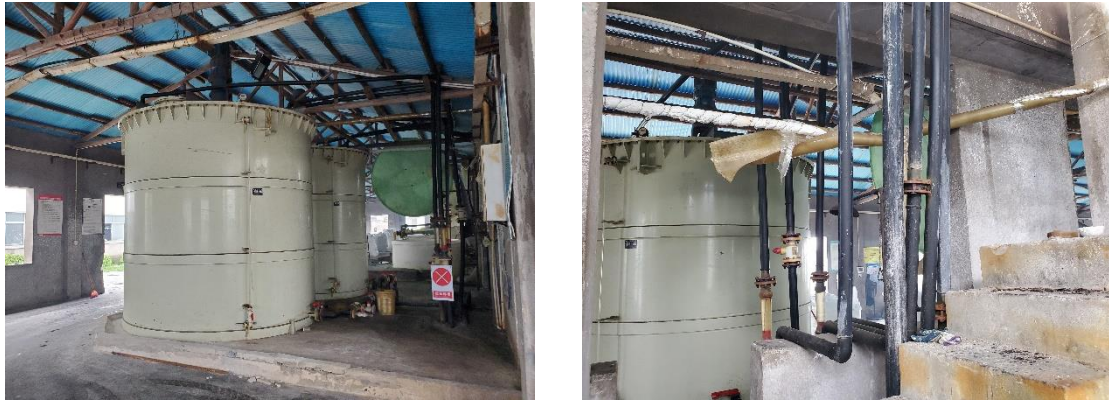
图 3-13 氟硅酸钠车间隐患排查情况

氟硅酸钠车间在厂区东侧，车间为 1 层钢筋混凝土结构，建筑面积 1092m<sup>2</sup>，车间内布置有 8 台合成机与 4 台抽滤机，用于含氟废酸与卤水反应生产氟硅酸钠与稀酸水，可年产氟硅酸钠 4500 吨，排查情况见图 3-13。现场排查过程中发现有两处跑冒漏滴情况较严重，隐患情况见图 3-14，一处为抽滤机得传输泵处，另一处为部分合成机罐体与管道连接处。其它设备设施运转正常条件下无跑冒漏滴得情况，设备设施周边建有水沟通向回收池，能够较好得收集滴漏液体以及清理车间卫生时产生得污水。

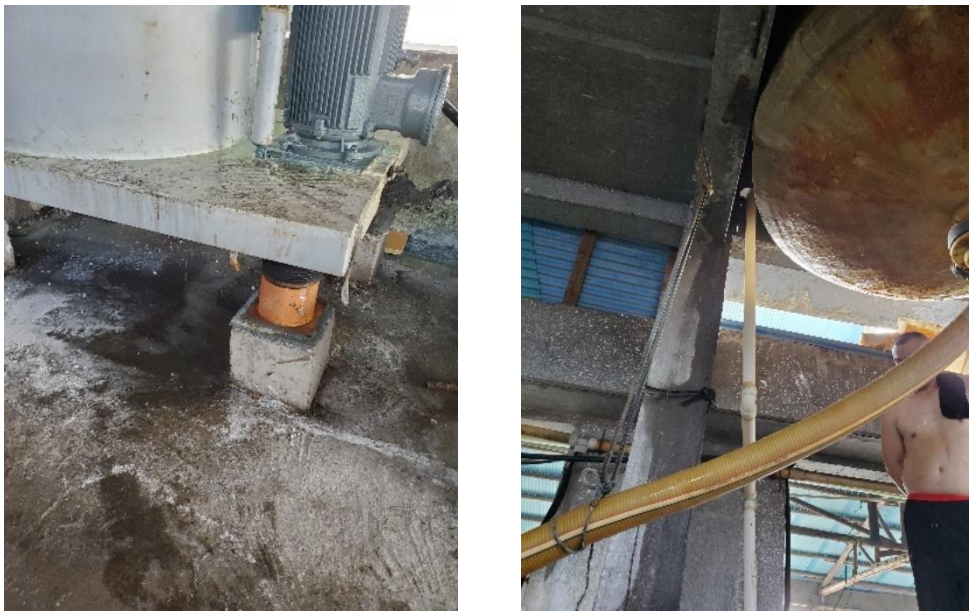
图 3-14 氟硅酸钠车间隐患处

(4) 在生产区域，微生物车间存在物料运输过程中轻微扬散现象，集中在车间出口处；氟硅酸钠车间内合成机与管道连接处和抽滤机传输泵阀门处存在明显跑冒滴漏现象。各车间内都建有排水沟，通向回收池，能有效收集滴漏的物料或喷淋污水等溶液。

(3) 氟硅酸钠车间内合成机与管道连接处和抽滤机传输泵阀门处存在明显跑冒滴漏现象。

(3) 针对氟硅酸钠车间设备跑冒滴漏的现象，建议安排技术人员对车间内设备进行日常排查，更换老旧的阀门或接口。

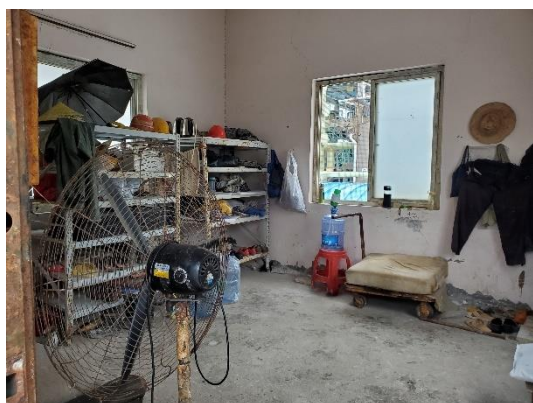
图 3-15 机修间隐患排查情况

该企业其他活动区为酸水处理区，该区位于地块东北角，包括机修间、石灰处理间、压滤间、回收池和应急事故池。在现场排查过程中机修间内设备和管道连接处和管道无泄露、渗漏情况，见图 3-15；石灰处理间里石灰存放在车间内，储存条件较好，不会造成石灰与土壤的接触，无雨水冲刷进入土壤造成污染的风险，见图 3-16；压滤间与其附近因物料的频繁运输和装卸，存在物料扬散、遗撒的现象，见图 3-17。

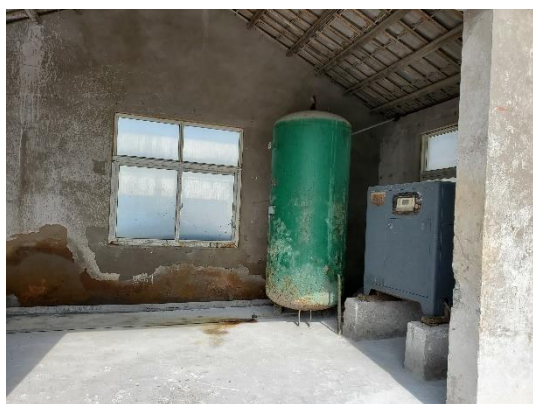
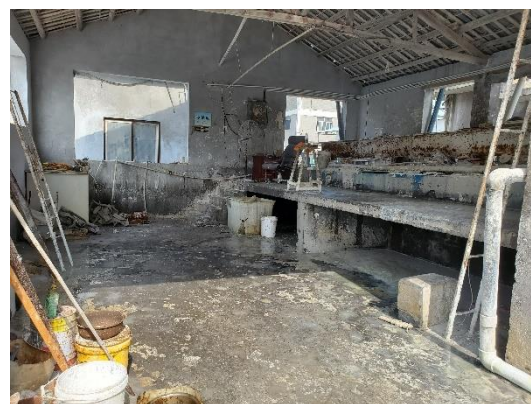
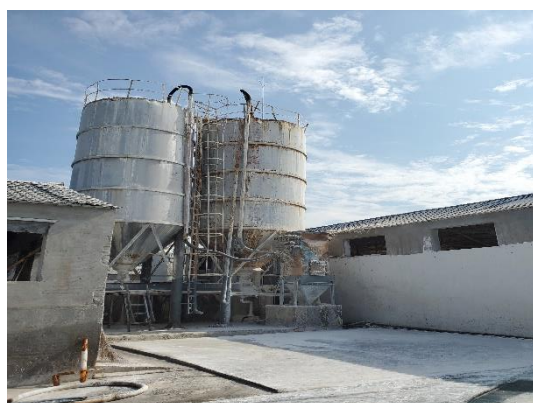
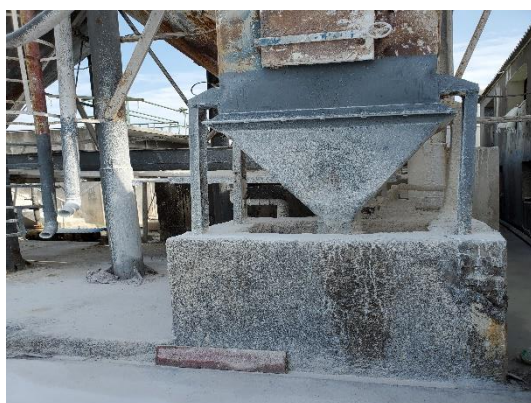
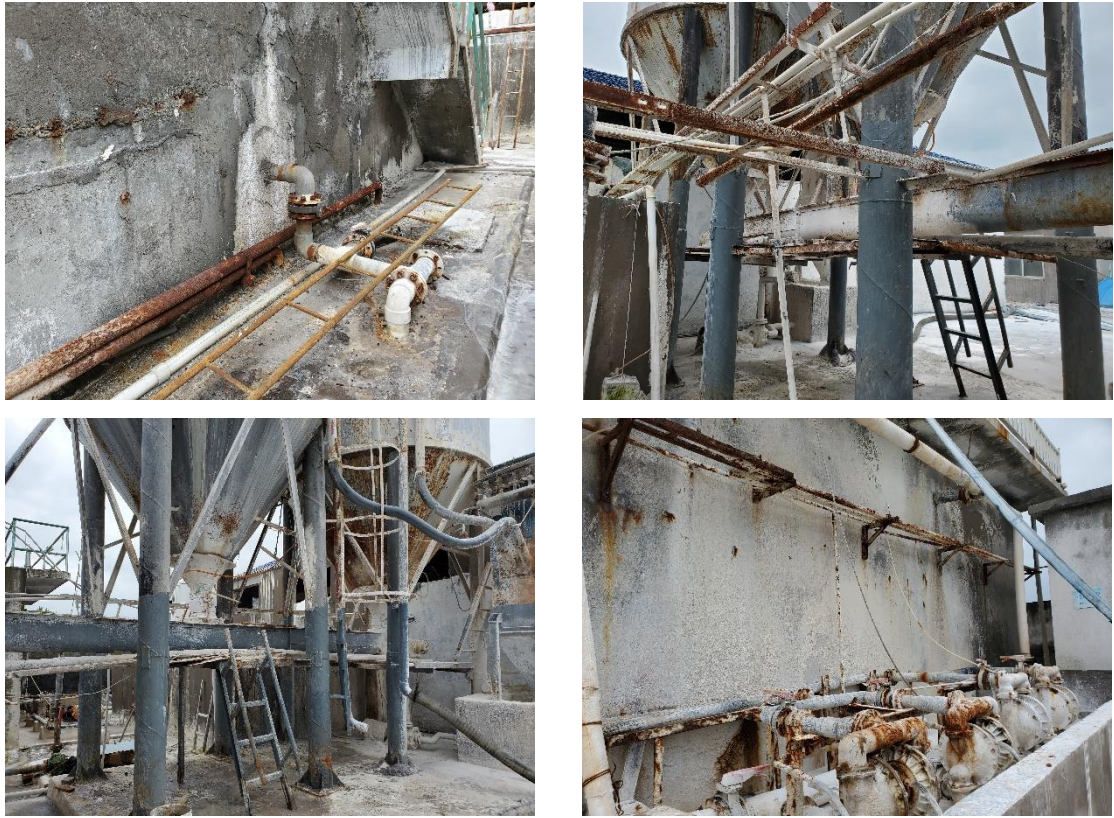
图 3-17 压滤间隐患排查情况

(5) 在酸水处理区中，中间水池、回收池与应急事故池的位置相近，池体表层采用玻璃钢材料做防渗防腐处理，应急事故池空置以保障其功能性，但这些池体为半地下储存池，缺乏地下检测物料泄露、渗漏的措施，不能及时发现物料的泄露和渗漏情况。在压滤间附近空地存在物料装卸过程中轻微扬散的情况。

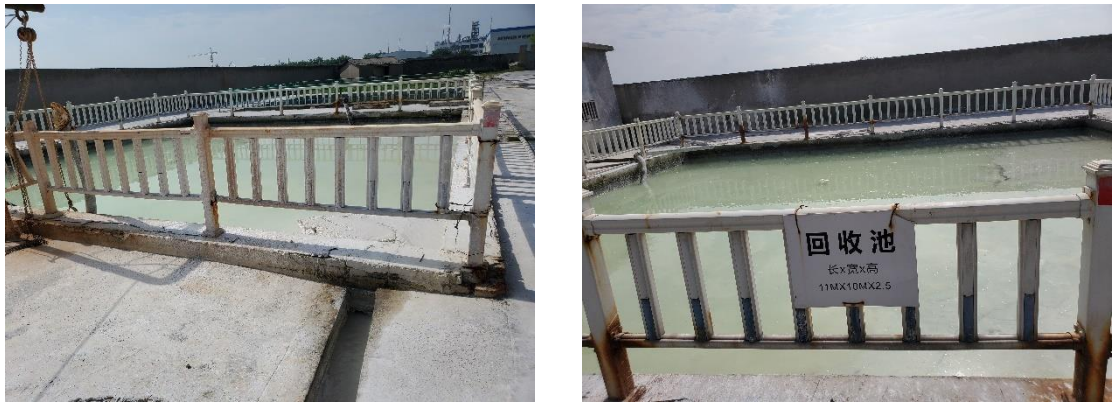
图 3-18 回收池隐患排查情况

过程中池体维护情况较好，未见其老化、破损和裂缝等情况。

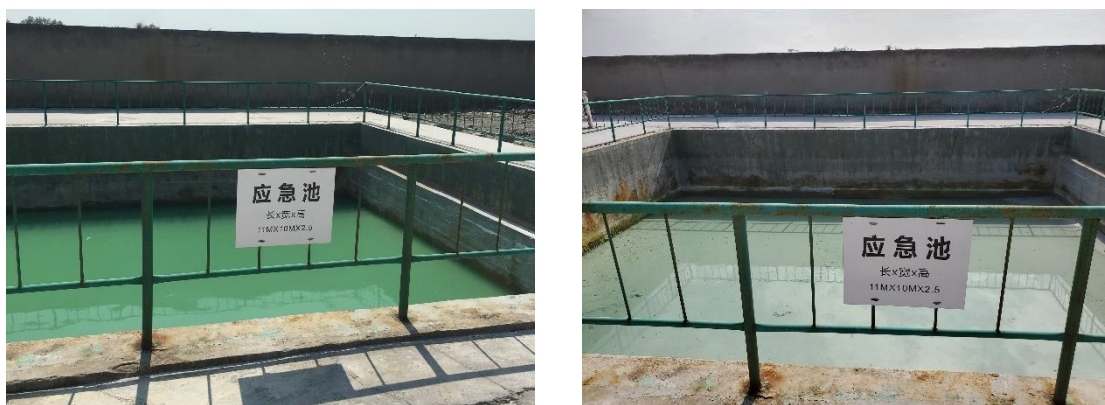
图 3-19 应急事故池隐患排查情况

应急事故池位于氟硅酸钠车间东侧，容积为 400m<sup>3</sup>。应急事故池池体表层采用玻璃钢材料覆盖，做防渗防腐处理，池边设有围栏，见图 3-19。在排查过程中池体维护情况较好，未见其老化、破损和裂缝等情况，应急池未作液体储存使用，能够及时有效处理突发事故造成的满溢或者泄露。

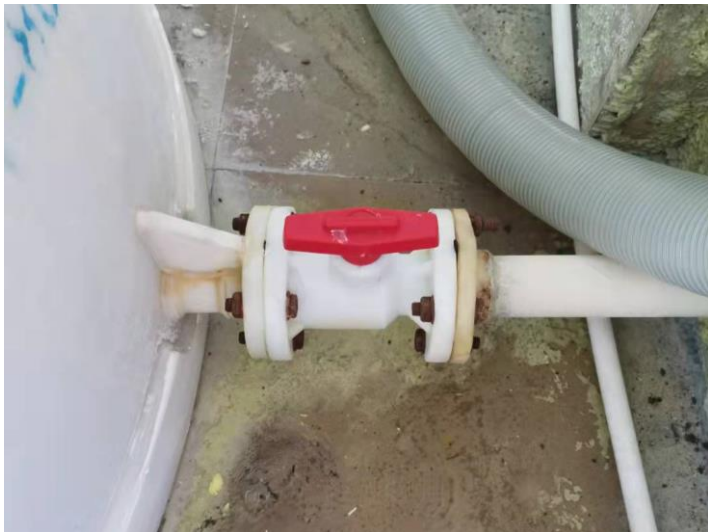
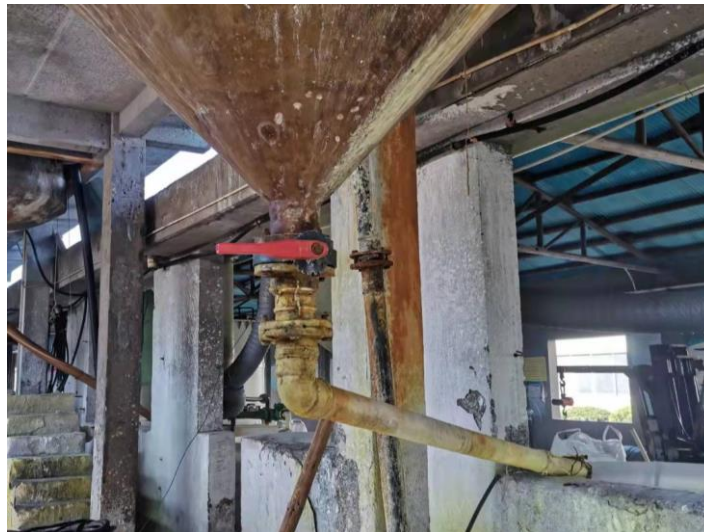
| 企业名称 | | | 湖北三雄科技发展有限公司 | | 所属行业 | | 其他基础化学原料制造 | |
|---|---|---|--|---|---|---|---|---|
| 3 | 生产区 | 氟硅酸钠车间 | 112°20'13.75"; 30°15'24.50" | 车间合成机罐体和抽滤机的阀门或接口 | 已更换新的阀门或接口 | 图 3、图 4 | 2021 年 8 月 30 日 | |

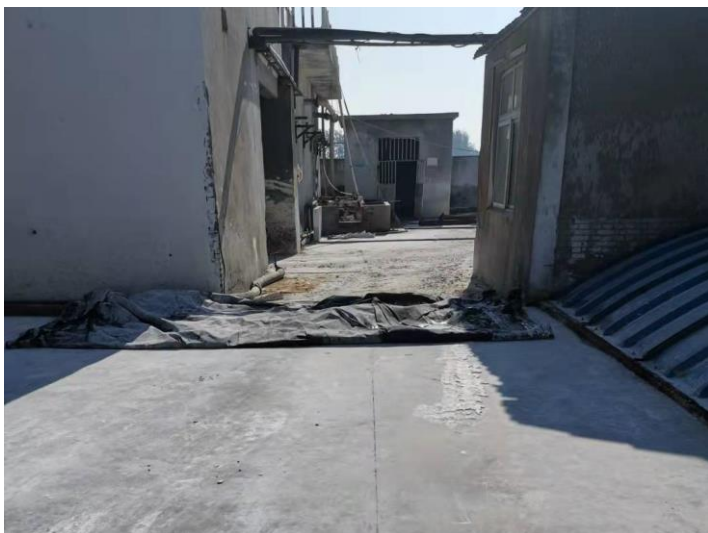
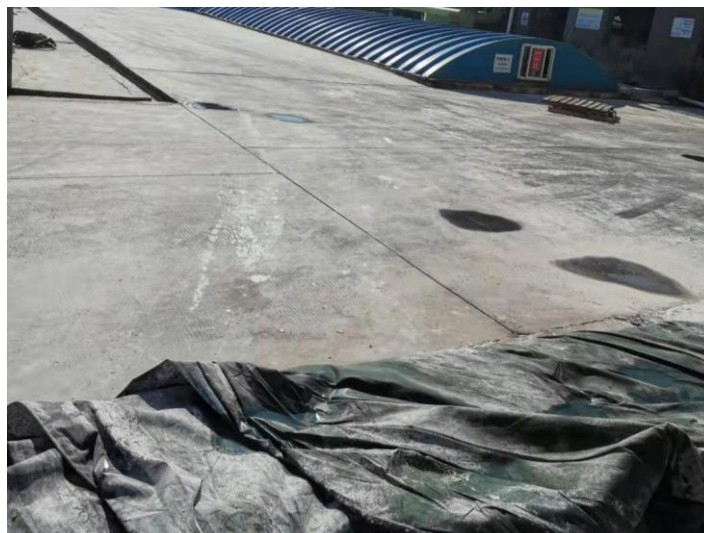
| 企业名称 | | | 湖北三雄科技发展有限公司 | | 所属行业 | | 其他基础化学原料制造 | |
|---|---|---|--|---|---|---|---|---|
| 4 | 货物的储存和传输 | 氟硅酸钠车间与酸水处理区间的空地（物料运输） | 112°20'13.38"; 30°15'25.70" | 氟硅酸钠车间与酸水处理区间的空地上物料扬洒 | 已在空地和周边铺设防尘垫并定期处理清洁防尘垫 | 图 5、图 6 | 2021 年 8 月 30 日 | |
