湖北三雄科技发展有限公司
土壤污染隐患排查报告
(2024 年度)

建设单位：湖北三雄科技发展有限公司

编制单位：湖北省地质局水文地质工程地质大队

二〇二四年七月

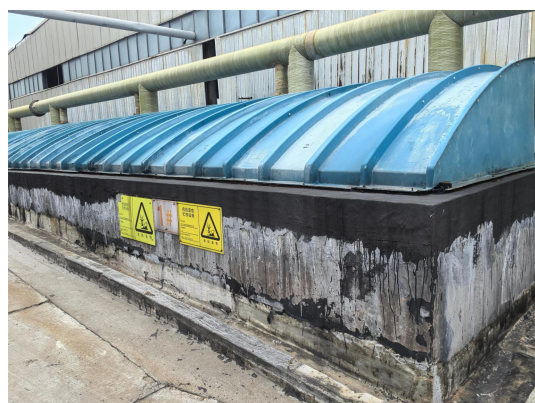
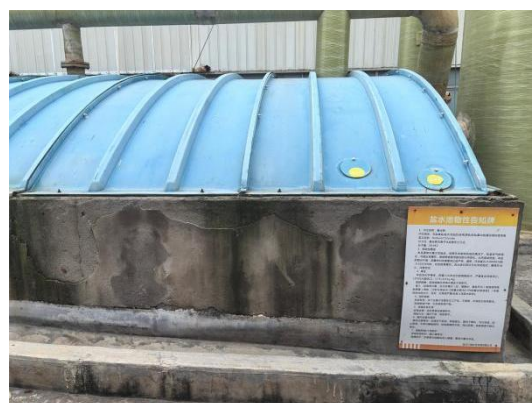
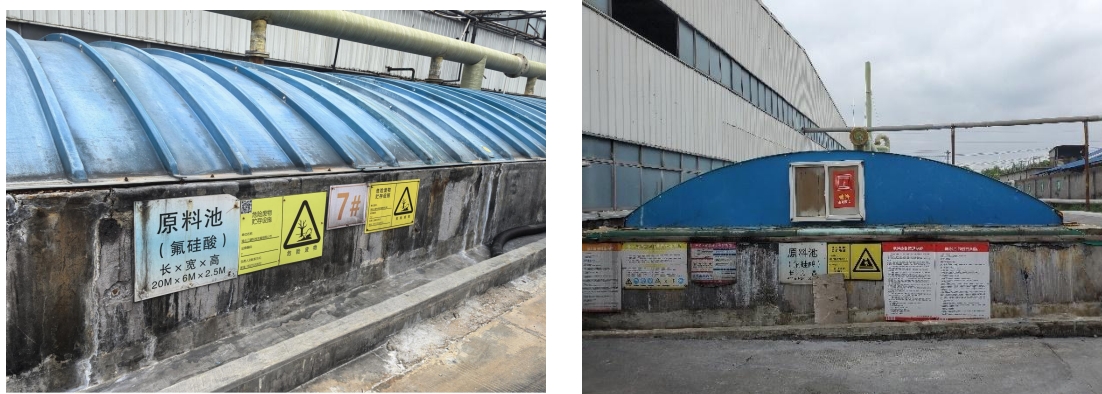
图 3-4 氟水池区隐患排查情况

氟水池区占地面积 240m²，用于储存原料含氟废酸，共建有 4 个氟水池，单个氟水池有效容积 140m³，排查情况见图 3-4。氟水池区采用油封并加盖，减少氯化氢和氟化物暴露风险，池体周边采用橡胶防腐材料，厚度为 10 毫米，周围建有围堰，围堰表层采用玻璃钢材料做防渗防腐处理，氟水池通过管道阀门与事故应急池相连。在排查过程中可见，氟水池体维护情况较好，未见其老化、破损和裂缝等情况；围堰有部分老化破损的情况，在发生事故溢流情况下，液体物料可能通过破损或裂缝处向地下土壤进行渗透，造成污染，该处存在隐患；原料在传输时通过管道直接注入池体，减少了原料在空气中暴露和泄露的可能；该区有效应对泄露事件的措施为，一旦发生事故原料溢流，则通过管道和围堰进入事故应急池收集，收集后经处理后可回流至原料池作原料用。

(1) 在液体储存方面，地块内氟水池、卤水池、上清液液暂存池的位置相近，均有加盖，通过管道传输；采用橡胶材料做防渗防腐处理；周围建有围堰，围堰表层采用玻璃钢材料做防渗防腐处理，并通过管道阀门与事故应急池相连，有良好的应对事故泄露的能力。但这些池体为半地下储存池，缺乏地下检测物料泄露、渗漏的措施，不能及时发现物料的泄露和渗漏情况；并且围堰有老化破损的情况，在发生事故溢流情况下，液体物料可能通过破损或裂缝处向地下土壤进行渗透，造成污染，该处存在隐患。

(1) 氟水池和卤水池周边围堰有老化破损的情况，在发生事故溢流情况下，液体物料可能通过破损或裂缝处向地下土壤进行渗透，造成污染。

(1) 针对氟水池和卤水池周边围堰有老化破损的情况，建议对围堰进行翻修。

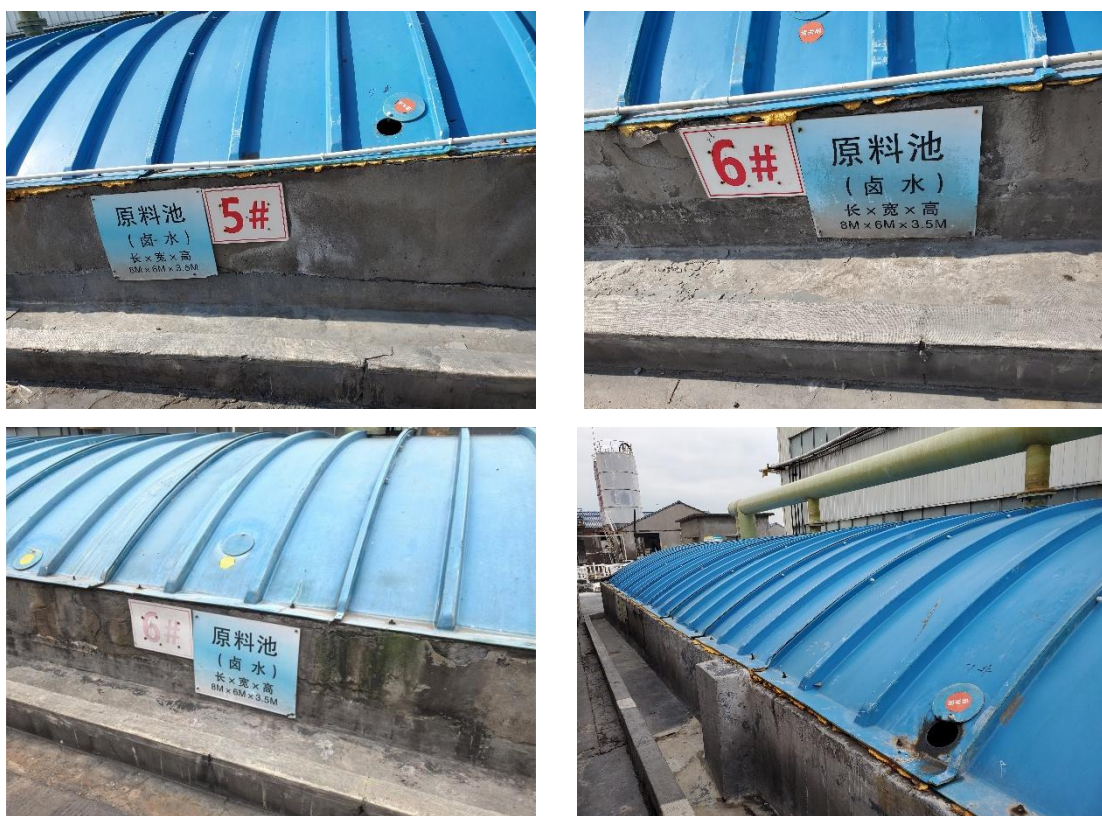
图 3-5 卤水池区隐患排查情况

卤水池占地面积 120m²，用于储存原料卤水，共建有 2 个卤水池，单个卤水池有效容积 140m³，排查情况见图 3-5。卤水池区有加盖，池体周边采用橡胶防腐材料，厚度为 10 毫米，周围建有围堰，围堰表层采用玻璃钢材料做防渗防腐处理，氟水池通过管道阀门与事故应急池相连。在排查过程中池体维护情况较好，未见其老化、破损和裂缝等情况。但围堰有老化破损的情况，在发生事故溢流情况下，液体物料可能通过破损或裂缝处向地下土壤进行渗透，造成污染，该处存在隐患。该区有效应对泄露事件的措施为，一旦发生事故卤水溢流，则通过管道和围堰进入事故应急池收集。

(2) 卤水池旁紧急洗眼器设备有跑冒漏滴的现象。

(2) 针对卤水池旁紧急洗眼器设备跑冒漏滴的现象，建议安排技术人员对车间内设备进行日常排查，更换老旧的阀门或接口。

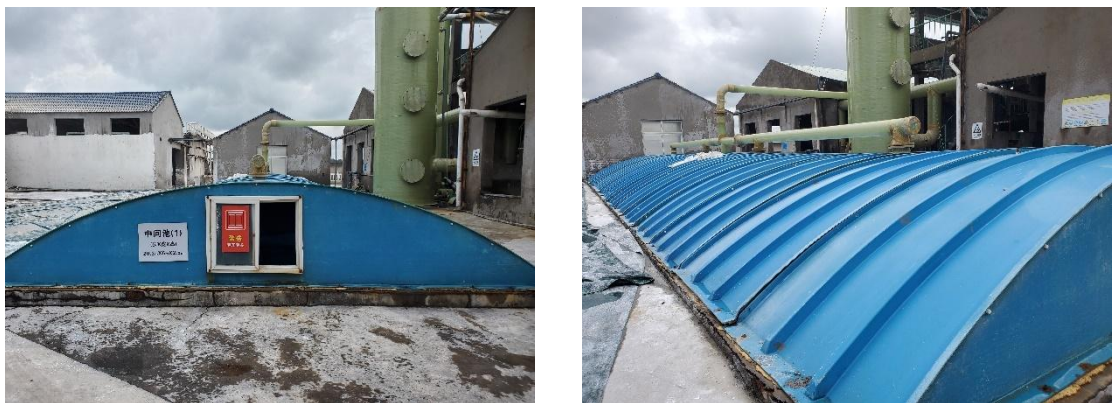
图 3-7 中间水池隐患排查情况

在氟硅酸钠车间北面，建设有中间水池，用于稀酸水以及中和后的稀酸水暂存，暂存池有效容积 140m³，中间水池池体表层采用玻璃钢材料覆盖，做防渗防腐处理，池边设有围栏，排查情况见图 3-7。在排查过程中池体维护情况较好，未见其老化、破损和裂缝等情况。

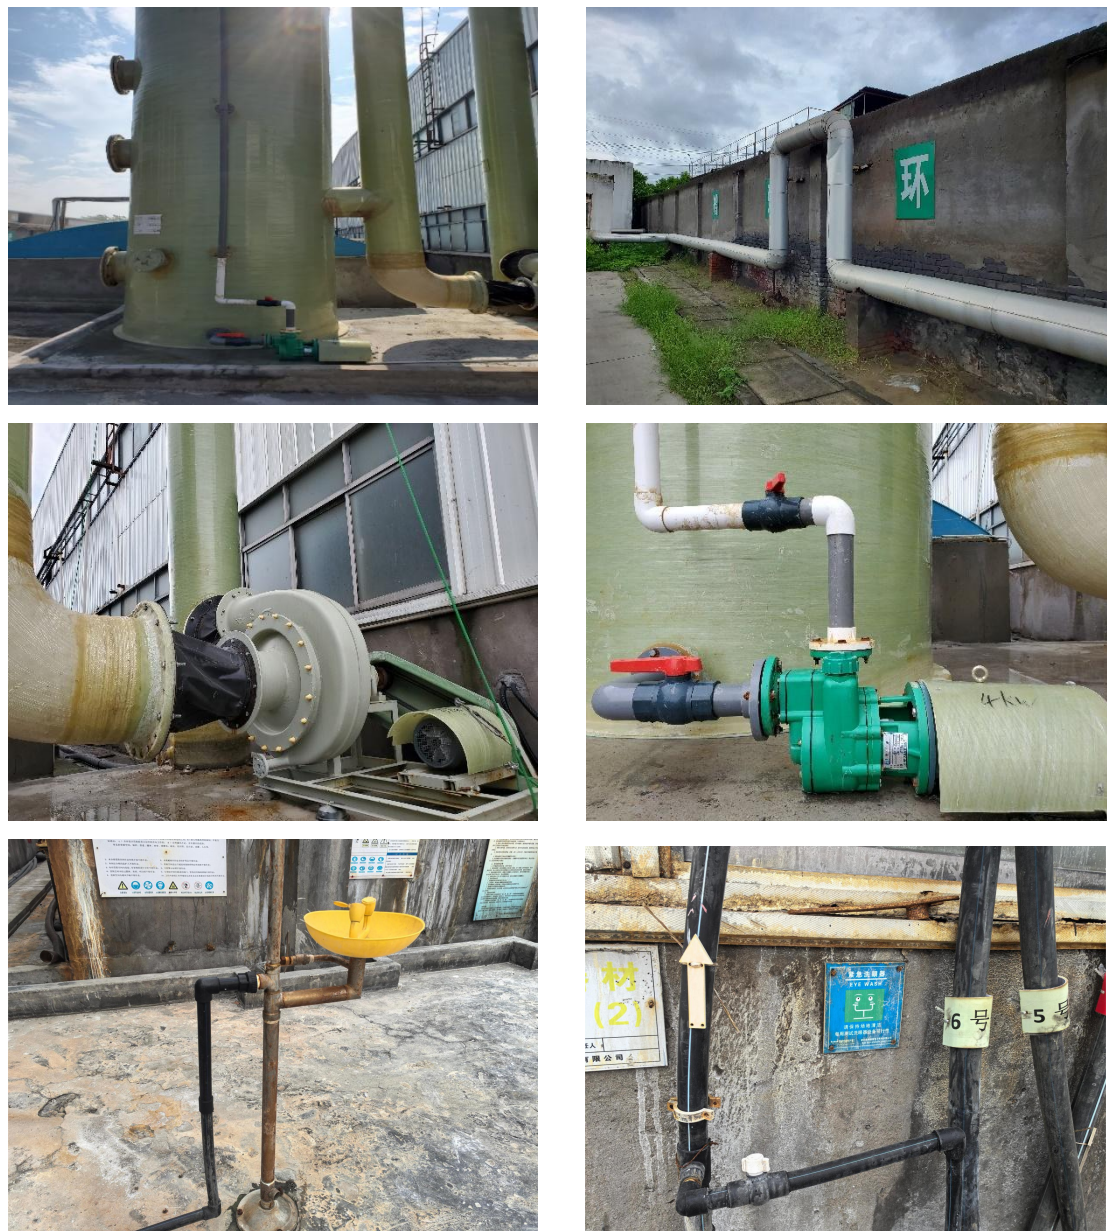
图 3-8 散状液体转运与厂内运输区隐患排查情况

该企业生产中所需液体均通过厂内管道运输，现场排查过程中未见阀门及管道接口处等地方有跑冒漏的情况，排查情况见图 3-8，企业内有负责人日常维护和定期检测管道渗漏情况。

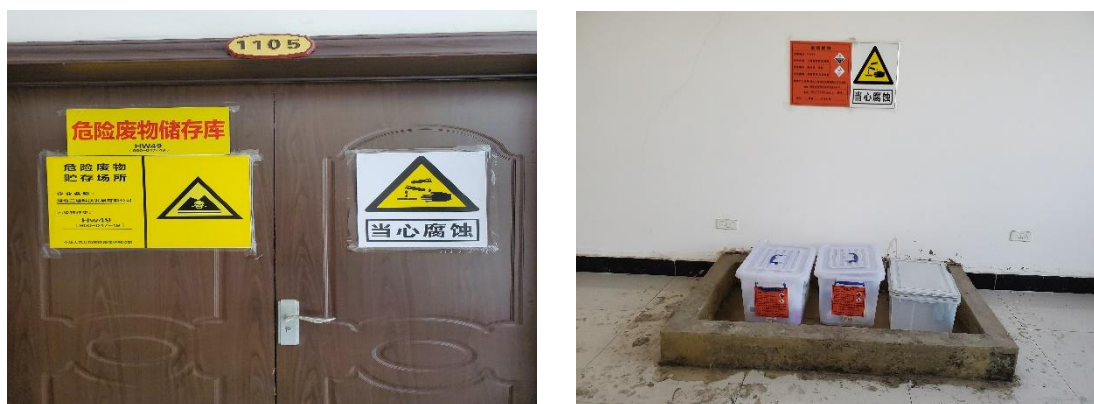
图 3-10 综合楼 1 楼危险废物仓库区隐患排查情况

在综合楼 1 楼建设有 1 间危险废物仓库，用于储存厂内产生的危险废物，排查情况见图 3-10。现场排查时可见仓库内放置有少量废物，为实验室化学分析液和弃用试剂瓶，均用塑料箱进行收纳置于小池内，池体表层采用玻璃钢材料做防渗防腐的阻隔处理。

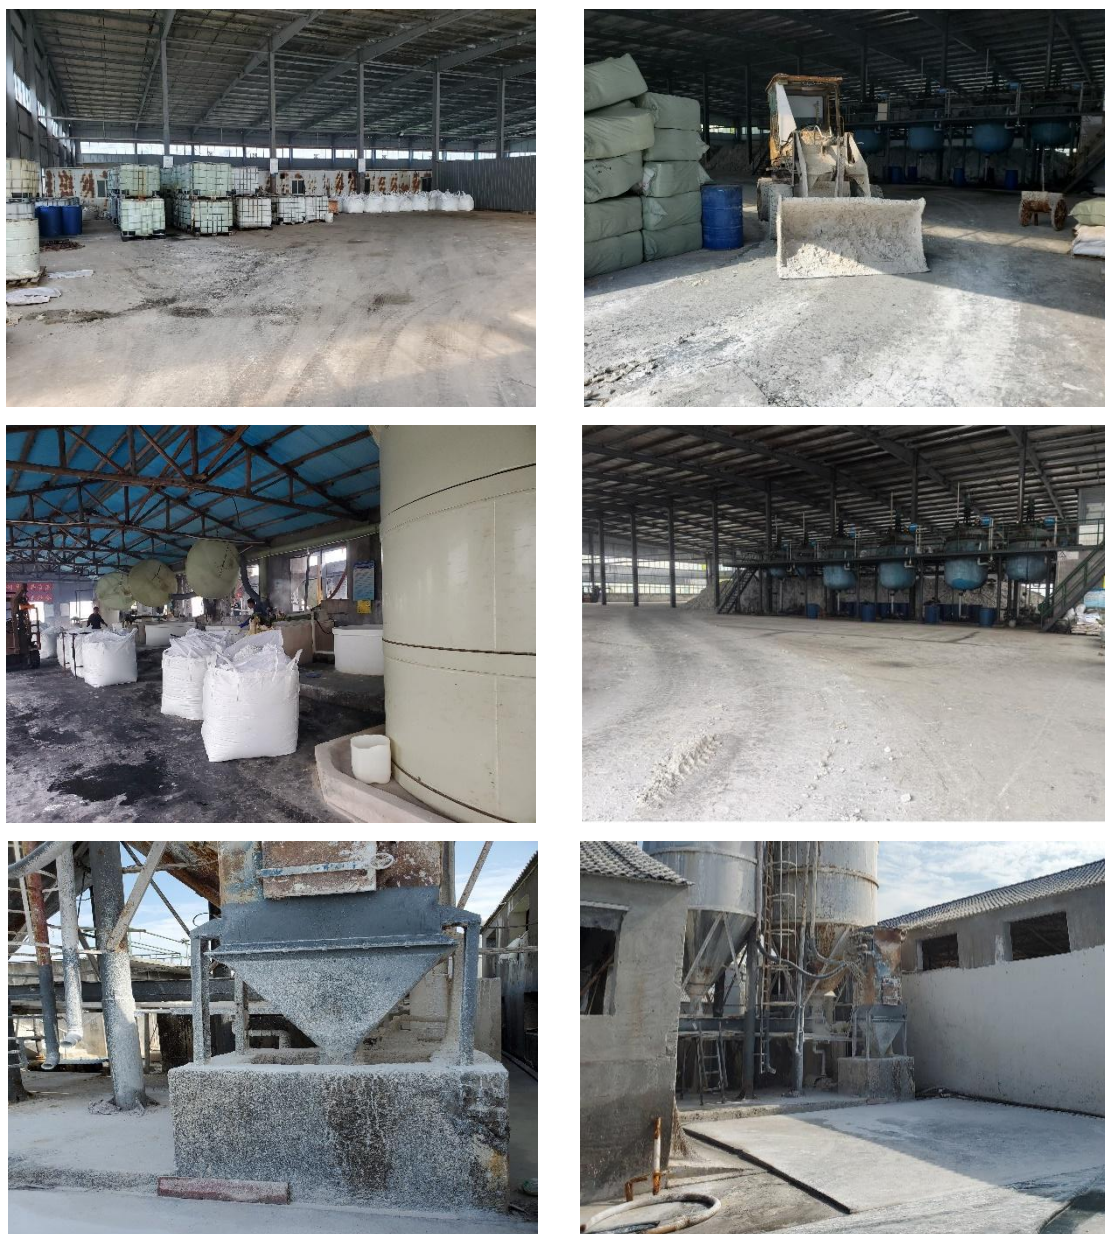
图 3-11 货物运输区隐患排查情况

货物的运输区多为各车间内空地和车间外的空地，在现场排查过程中发现车间部分设备附近、车间及厂内空地上，在加料和运输过程中存在程度不一的扬散情况，排查详情见图 3-11。

(3) 在货物的储存和传输方面，散装物料采用人工运输，运输途中以及开放式装卸途中有明显扬散和遗撒，主要集中在微生物车间、氟硅酸钠车间与酸水处理区之间的空地。

(3) 微生物车间、氟硅酸钠车间与酸水处理区之间的空地上，在物料运输

途中以及开放式装卸途中有明显扬散和遗撒。

(3) 针对物料（石灰）在人工运输的过程中造成的扬散或遗撒，在微生物车间出口处与氟硅酸钠车间以及酸水处理区之间的空地上铺设防尘垫，并对生产设备设施处的轻微遗撒及时进行清理。

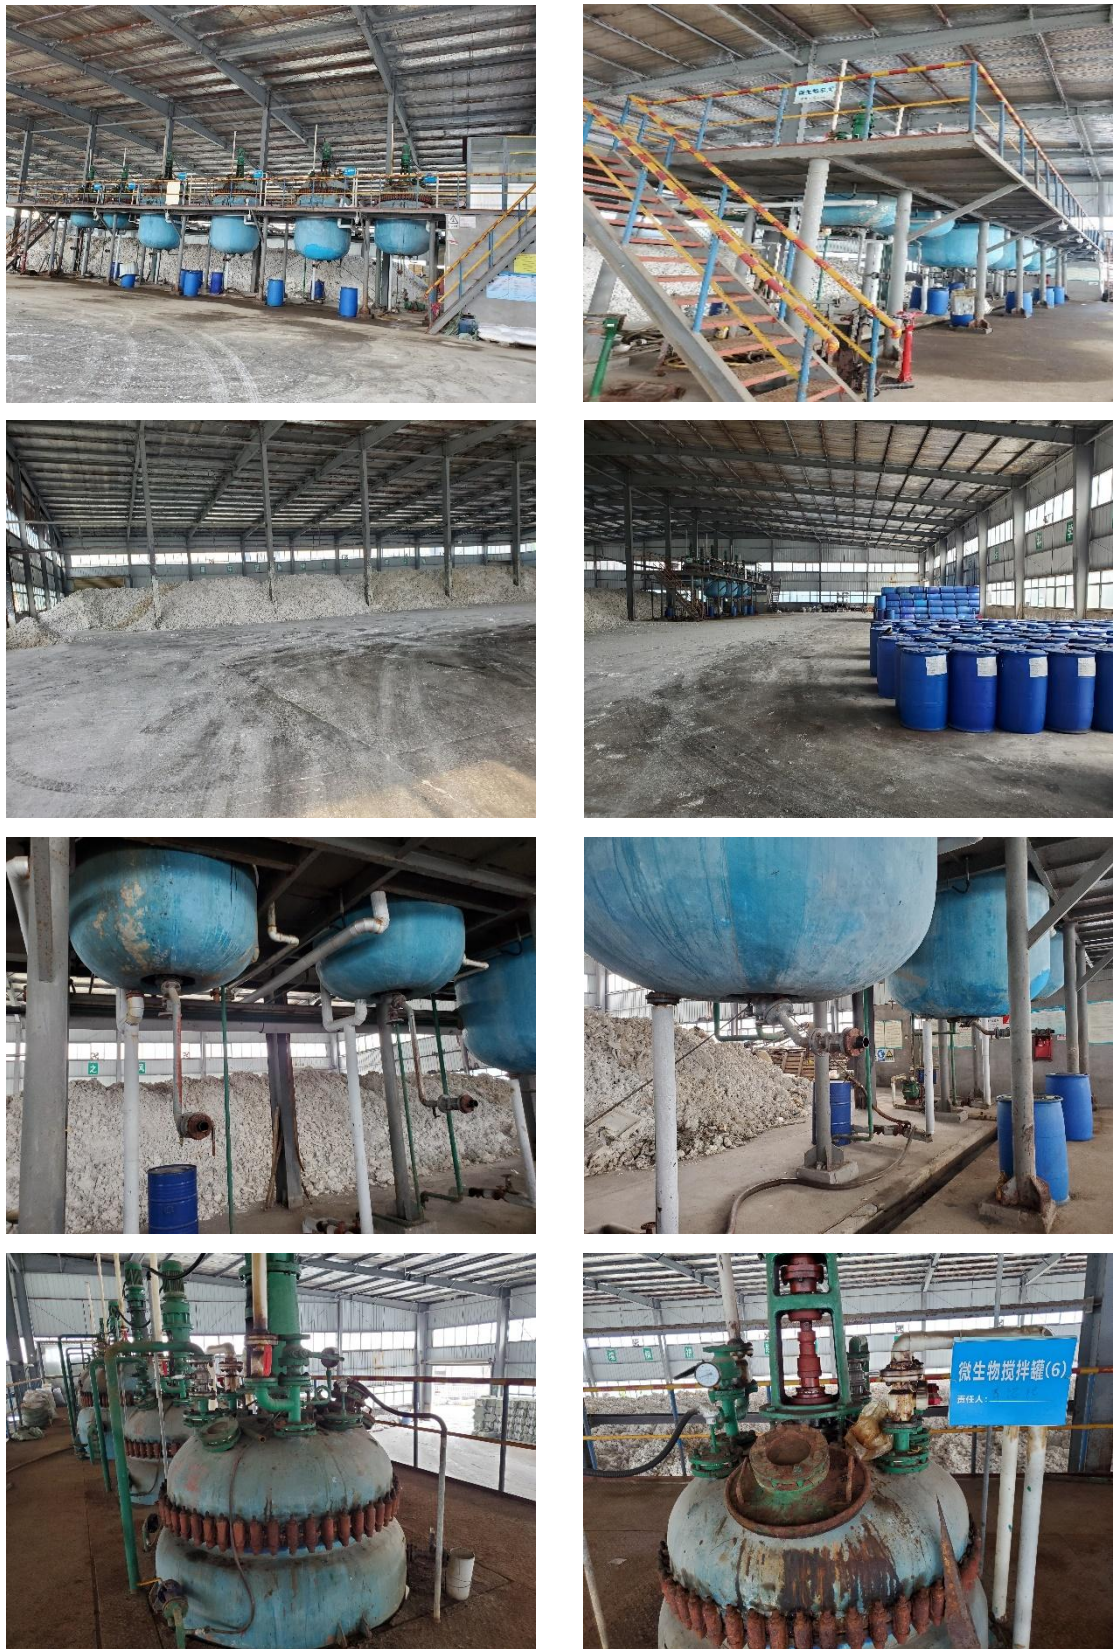
图 3-12 微生物车间隐患排查情况

该企业生产区分为微生物车间和氟硅酸钠车间。微生物车间为 1 层钢构厂房，建筑面积 2978.01m²，车间内布置 6 个细菌发生器，使用经中和后的稀酸水与营养剂培养菌种，可年产微生物采油剂 3 万吨，排查情况见图 3-12。现场排查过程中可见设备仪器维护情况较好，阀门和管道接口处未见跑冒滴漏的情况，工作区卫生条件良好。该车间存放有微生物清防蜡剂和石灰，微生物清防蜡剂为桶装，码放整齐，石灰成堆堆放，在设备设施下方建有水沟通向回收池，可有效收集因事故产生满溢或漏滴的液体。

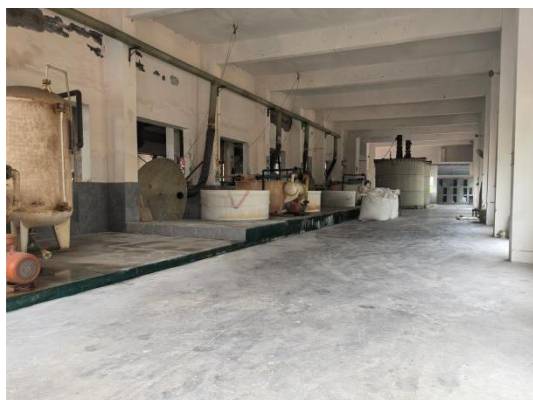
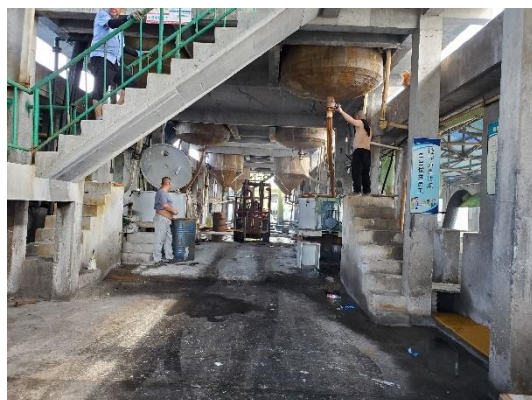
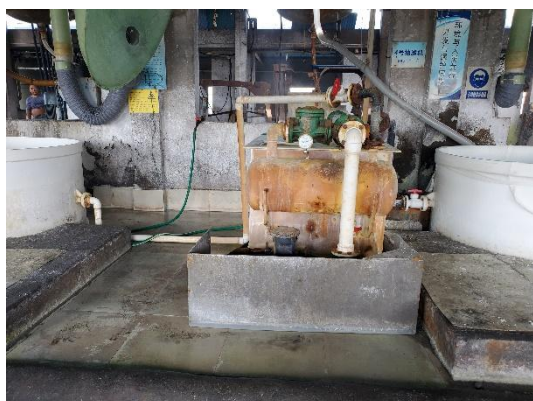
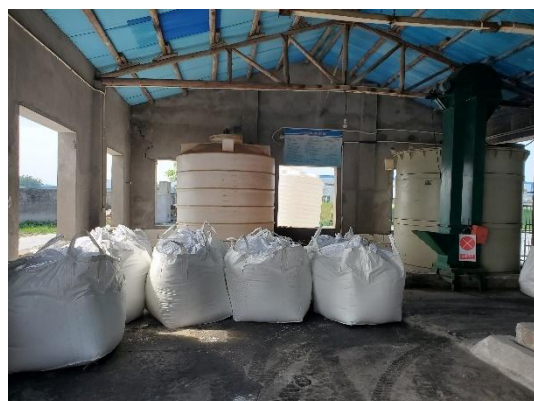
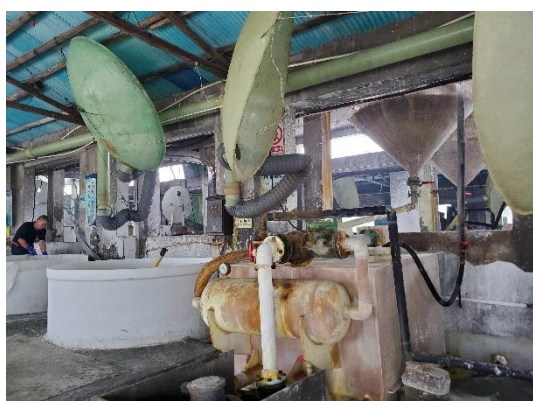
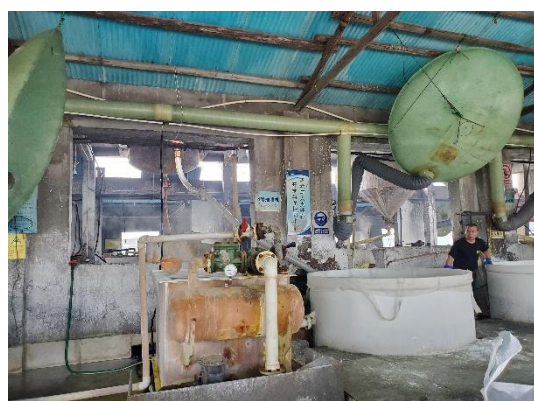
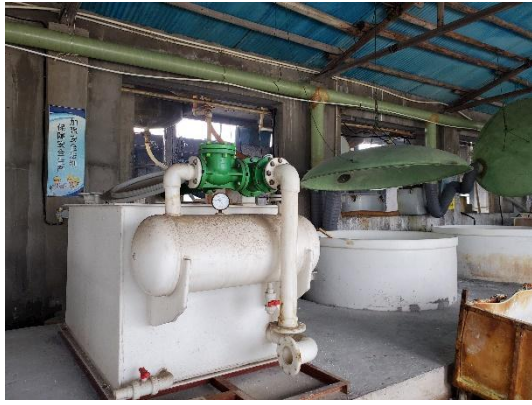
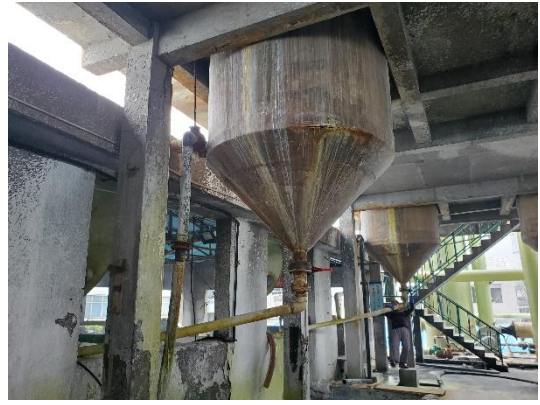
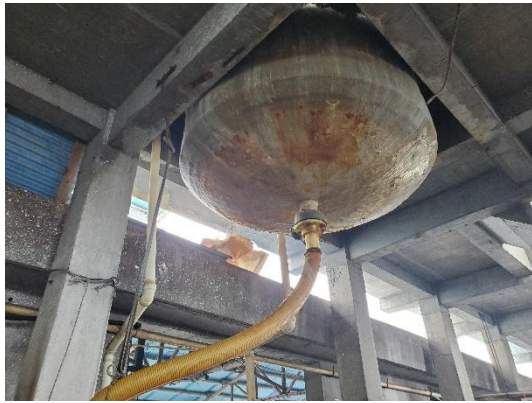
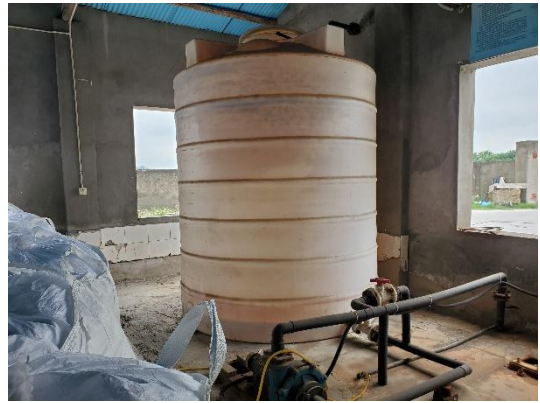
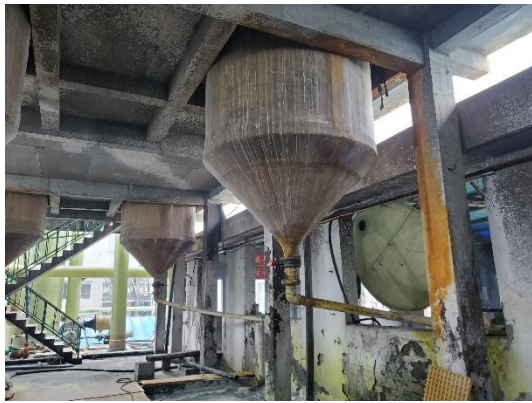
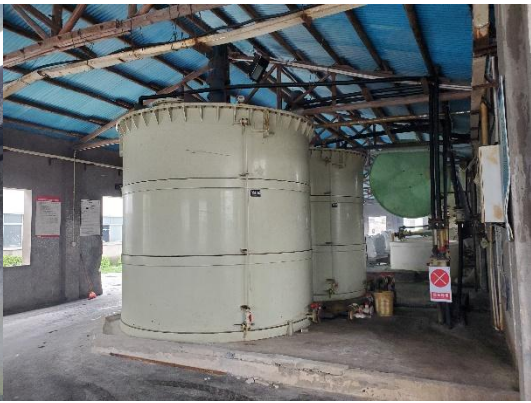
图 3-13 氟硅酸钠车间隐患排查情况

氟硅酸钠车间在厂区东侧，车间为 1 层钢筋混凝土结构，建筑面积 1092m²，车间内布置有 8 台合成机与 4 台抽滤机，用于含氟废酸与卤水反应生产氟硅酸

钠与稀酸水，可年产氟硅酸钠 4500 吨，排查情况见图 3-13。现场排查过程中发现有两处跑冒漏滴情况较严重，隐患情况见图 3-14，一处为抽滤机得传输泵处，另一处为部分合成机罐体与管道连接处。其它设备设施运转正常条件下无跑冒漏滴得情况，设备设施周边建有水沟通向回收池，能够较好得收集滴漏液体以及清理车间卫生时产生得污水。

4	生产区	微生物车间	112°20'11.97"; 30°15'24.82"	图 3-12	无	无	微生物车间旁空地由于物料运输有扬散和遗撒的情况，其隐患点位置与建议已在货物传输排查时给出
		氟硅酸钠车间	112°20'13.75"; 30°15'24.50"	图 3-13	车间罐体接口或阀门处有锈蚀情况	更换锈蚀接口或阀门	车间内建有排水沟通向回收池，能有效收集滴的物料
5	其他活动区	酸水处理区（2#应急事故池、机修间、石灰处理间、压滤间、回收池和应急事故池等）	厂区东北角 112°20'14.83"; 30°15'25.45"	图 3-9-10、3-14-19	1、该区旁空地上有物料传输过程中造成的扬散和遗撒 2、回收池和应急池为地下水，地下没有物料泄露、渗透的监测措施	1、在该区空地上铺设防尘垫 2、在回收池与应急池附近厂区下游方向建设一监测井	1、该区建有排水沟通向回收池，能有效收集喷淋污水、雨水以及事故造成的满或溢泄露 2、应急池内无储存液体，其功能性得到保障

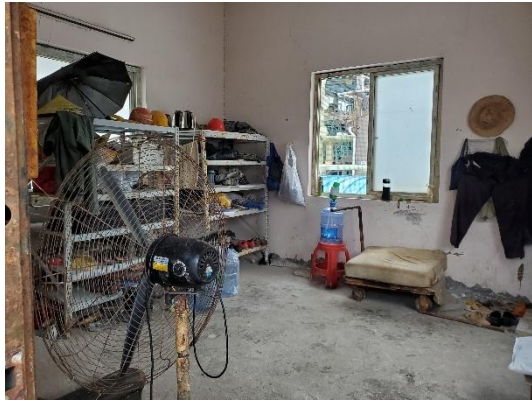
图 3-15 机修间隐患排查情况

该企业其他活动区为酸水处理区，该区位于地块东北角，包括机修间、石灰处理间、压滤间、回收池和应急事故池。在现场排查过程中机修间内设备和管道连接处和管道无泄露、渗漏情况，见图 3-15；石灰处理间里石灰存放在车间内，储存条件较好，不会造成石灰与土壤的接触，无雨水冲刷进入土壤造成污染的风险，见图 3-16；压滤间与其附近因物料的频繁运输和装卸，存在物料扬散、遗撒的现象，见图 3-17。

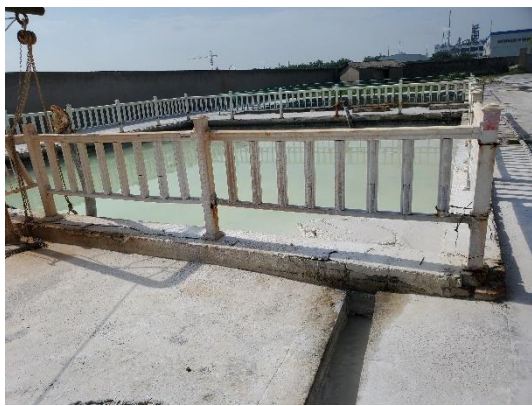
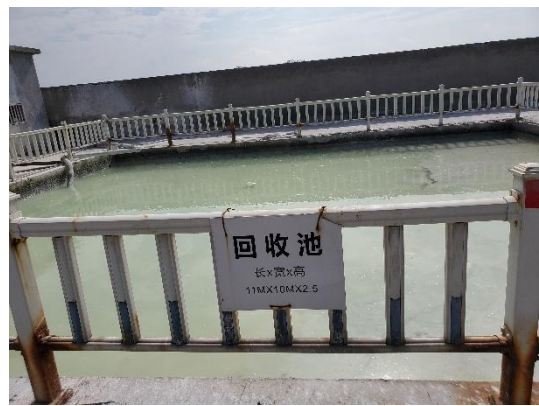
图 3-18 回收池隐患排查情况

回收池位于氟硅酸钠车间东侧，初期雨水池容积为 400m^3 。回收池池体表层采用玻璃钢材料覆盖，做防渗防腐处理，池边设有围栏，见图 3-18。在排查过程中池体维护情况较好，未见其老化、破损和裂缝等情况。

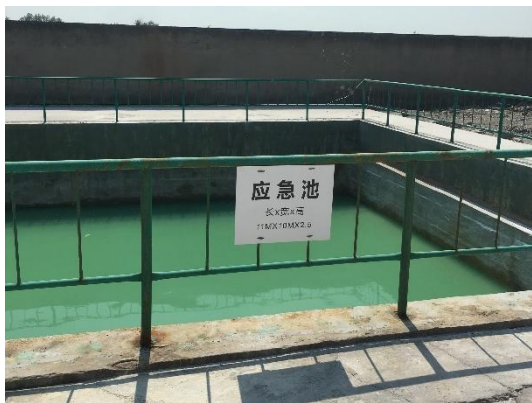
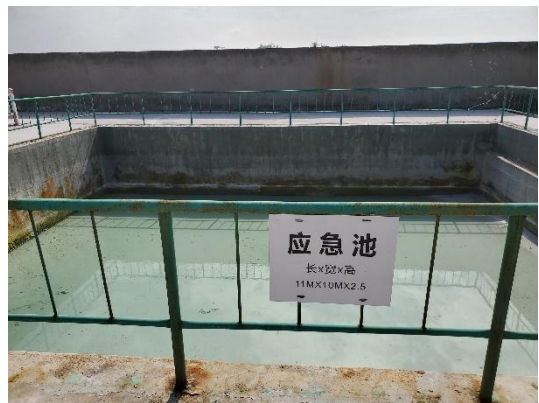
图 3-19 应急事故池隐患排查情况

应急事故池位于氟硅酸钠车间东侧，容积为 400m^3 。应急事故池池体表层采用玻璃钢材料覆盖，做防渗防腐处理，池边设有围栏，见图 3-19。在排查过程中池体维护情况较好，未见其老化、破损和裂缝等情况，应急池未作液体储存使用，能够及时有效处理突发事故造成的满溢或者泄露。

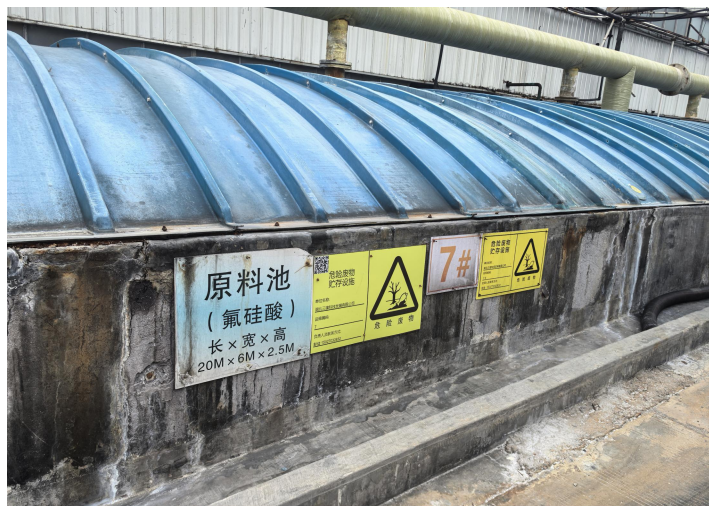
图 1

企业名称		湖北三雄科技发展有限公司		所属行业		其他基础化学原料制造		
隐患整改工作负责人（签字）				所有隐患整改完成时间		2024年8月30日		
序号	涉及工业活动	重点场所或者重点设施设备	位置信息（如经纬度坐标，或者位置描述等）	隐患点	实际整改情况	整改后现场图片	隐患整改完成日期	备注
2	液体储存	氟水池区、卤水池区	112°20'11.60"; 30°15'26.09"	墙体、围堰老化，有部分剥落	正在翻修围堰	图 1、图 2	2024年8月30日	
3	生产区	氟硅酸钠车间卤水池旁	112°20'13.75"; 30°15'24.50"	阀门或接口跑冒滴漏	已更换新的阀门或接口	图 3、图 4	2021年5月27日	
4	货物的储存和传输	氟硅酸钠车间与酸水处理区间的空地（物料运输）	112°20'13.38"; 30°15'25.70"	氟硅酸钠车间与酸水处理区间的空地上物料扬洒	已在空地和周边铺设防尘垫并定期处理清洁防尘垫	图 5、图 6	2021年6月12日
