湖北三雄科技发展有限公司  
土壤污染隐患排查报告  
(2021 年度)

建设单位：湖北三雄科技发展有限公司

编制单位：湖北省地质局水文地质工程地质大队

二〇二一年九月

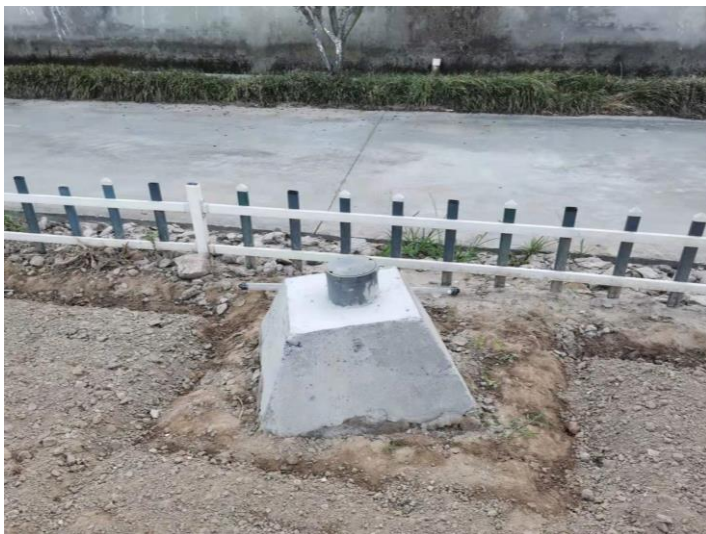
图 1

| 企业名称 | | | 湖北三雄科技发展有限公司 | | 所属行业 | | 其他基础化学原料制造 | |
|---|---|---|--|---|---|---|---|---|
| 1 | 液体储存 | 氟水池区、卤水池区、回收池、应急事故池 | 112°20'10.09"; 30°15'26.5";<br>112°20'14.83"; 30°15'25.45" | 池体地下 | 已在厂区下游及池体附近建立 2 处监测井 | 图 1、图 2 | 2021 年 9 月 1 日 | |
